Nr zlecenia: 104/20/05/2026/CarArena STANDARD

Wycena wartości

Zadanie: Określenie wartości rynkowej pojazdu

Model pojazdu: **XC 60 2.0 D4 DPF MR`18 E6**

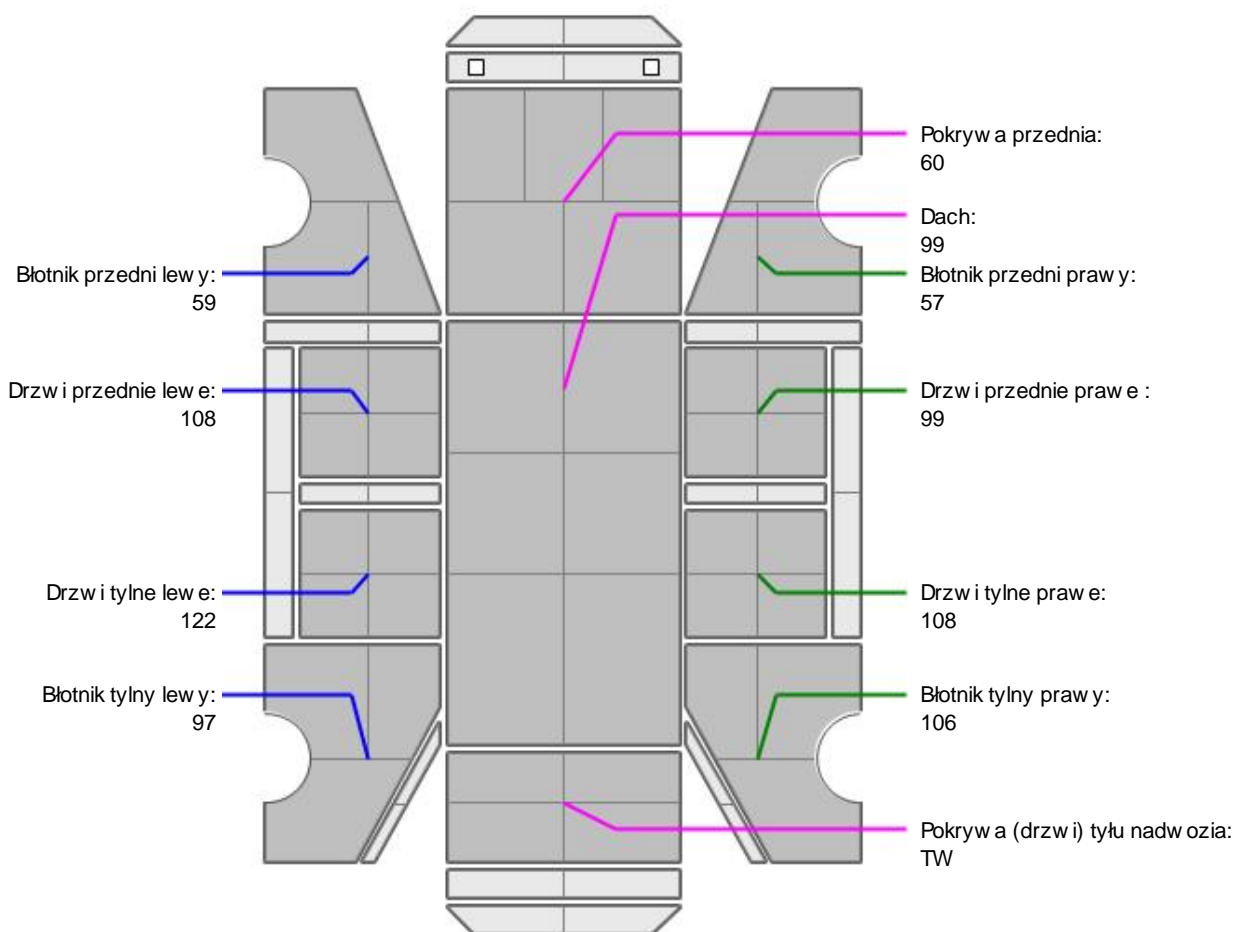
**NADWOZIE – Opis powłoki lakierowej**

L.p.	Nazwa elementu	L / P	Grubość powłoki [μm]	Opis
1	Pokrywa przednia		60	
2	Dach		99	
3	Błotnik przedni	L	59	
4	Drzwi przednie	L	108	
5	Drzwi tylne	L	122	
6	Błotnik tylny	L	97

7	Błotnik przedni	P	57	
8	Drzwi przednie	P	99	
9	Drzwi tylne	P	108	
10	Błotnik tylny	P	106	
11	Pokrywa (drzwi) tyłu nadwozia		TW

Podane przedziały grubo ci powłoki lakierowej poszczególnych elementów dotyczą wyłącznie punktów pomiarowych, tj. trzech wybranych miejsc na danym elemencie nadwozia. Nie oznacza to, że w pozostałych obszarach danego elementu grubość powłoki jest jednakowa ani że nie może wykroczyć poza wskazane zakresy. Pomiary wykonano urzędowo w posiadaniu rzeczoznawcy. Pomiar wykonany innym przyrządem może się różnić.
