Nr zlecenia: 50/11/05/2026/CarArena STANDARD

Wycena wartości

Zadanie: Określenie wartości rynkowej pojazdu

DANE IDENTYFIKACYJNE POJAZDU		Dane: [C] V-2026	
Rodzaj pojazdu:	Samochód ciężarowy	VIN:	WMAN18ZZ66Y161744
Marka:	MAN	Nr rejestracyjny:	DSWJR89
Model pojazdu:	18.280 TGM E4 18.0t	Nr Info-Ekspert:	148-01693
Wersja:	18.280 BB	Rok produkcji:	2006
Wskazanie drogomierza	323170 km		
Data pierwszej rejestracji	2006/02/12, (w Polsce: 2015/03/02)		
Data wykonania badania technicznego	2026/12/17		
Rodzaj zabudowy	skrzyniowa bez opozycji		
Rodzaj kabiny	krótka (odchylana)		
Dopuszczalna masa całkowita	18000 kg		
Liczba osi / Rodzaj napędu / Skrzynia biegów	2 / 4x2 / aut. (mech. sterowana elektrycznie)		
Zawieszenie osi przedniej / tylnej / Rozstaw osi	resory / resory / 4430 mm		
Jednostka napędowa	z zapłonem samoczynnym		
Pojemność / Moc silnika	6871 ccm / 206kW (280KM)		
Doładowanie	Turbosp. z chłodn. powietrza		
Liczba cylindrów / Układ cylindrów	6 / rzędowy		
Norma spalin	E4		
Kolor powłoki lakierowej kabiny	Biały 2-warstwowy typu uni

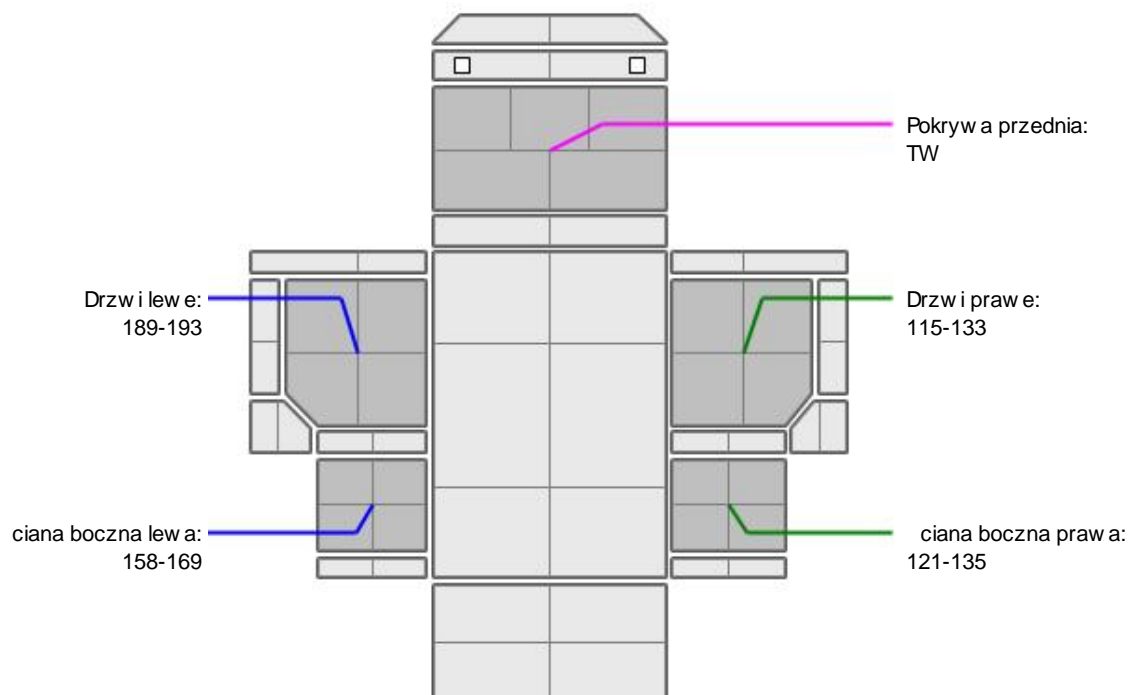
KABINA KIEROWCY – Opis powłoki lakierowej

L.p.	Nazwa elementu	L / P	Grubość powłoki [μm]	Opis
1	Pokrywa przednia		TW	
2	Drzwi	L	189-193	
3	ciana boczna	L	158-169	
4	Drzwi	P	115-133	
5	ciana boczna	P	121-135

Podane przedziały grubości powłoki lakierowej poszczególnych elementów dotyczą wyłącznie punktów pomiarowych, tj. trzech wybranych miejsc na danym elemencie nadwozia. Nie oznacza to, że w pozostałych obszarach danego elementu grubość powłoki jest jednakowa ani że nie może wykraczać poza wskazane zakresy. Pomiary wykonano urządzeniem bezdźwiękowym w posiadaniu rzeczoznawcy. Pomiar wykonany innym przyrządem może się różnić.
