Nr zlecenia: 30/19/05/2026/STELLANTIS CarArena

## Wycena wartości

Zadanie: Ocena stanu technicznego i określenie wartości rynkowej pojazdu

| DANE IDENTYFIKACYJNE POJAZDU | | Dane: [D] V-2026 | |
|---|---|---|---|
| Model pojazdu: | Ducato 35 2.2 M-jet MR`21 E6.4 3.5t | Nr Info-Ekspert: | 045-06417 |

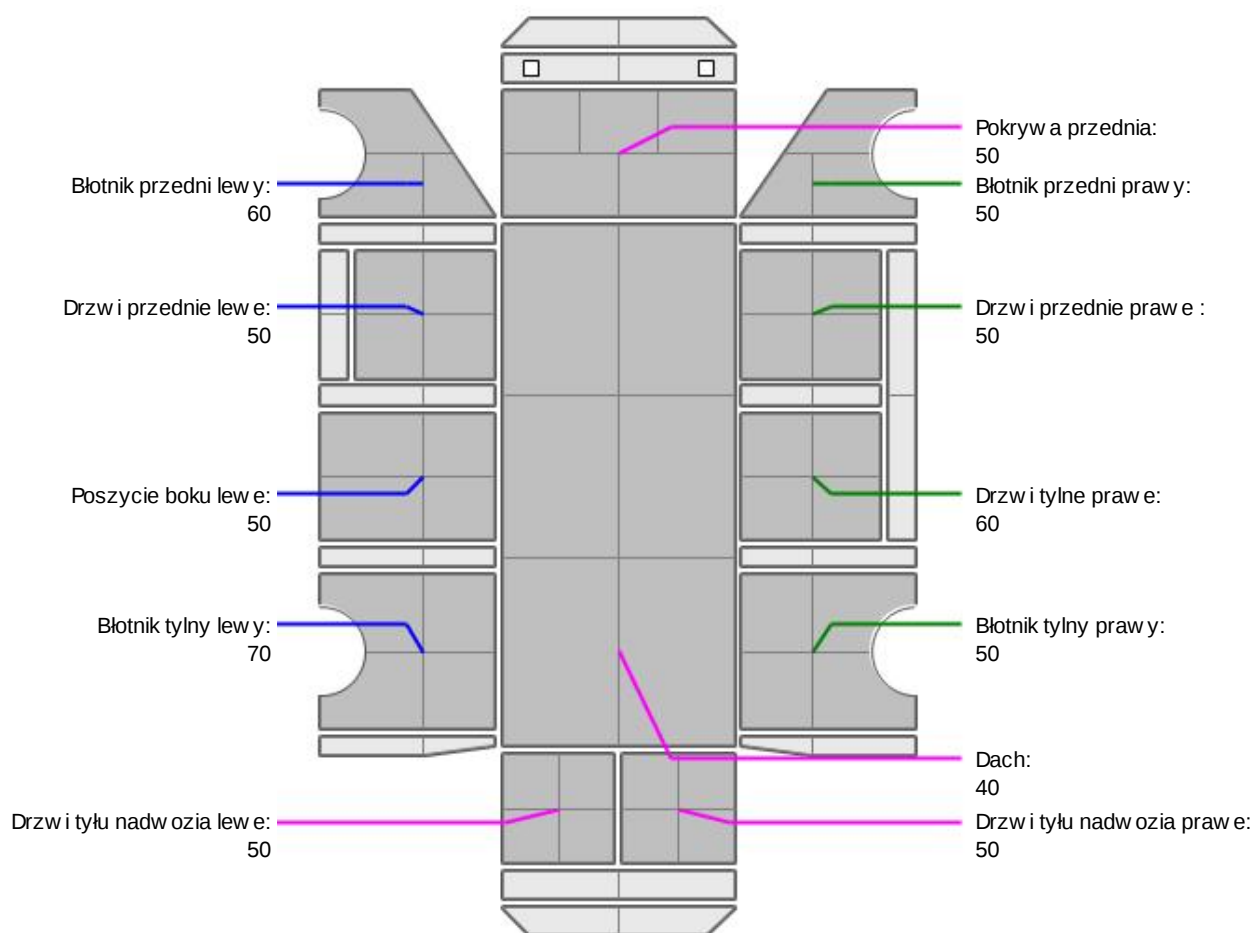
| L.p. | Nazwa elementu | L / P | Grubość powłoki [µm] | Opis |
| 1 | Pokrywa przednia | | 50 | |
| 2 | Dach | | 40 | |
| 3 | Błotnik przedni | L | 60 | |
| 4 | Drzwi przednie | L | 50 | |
| 5 | Poszycie boku | L | 50 | |

| 6 | Błotnik tylny | L | 70 | |
| 7 | Drzwi tyłu nadwozia | | 50 | |
| 8 | Błotnik przedni | P | 50 | |
| 9 | Drzwi przednie | P | 50 | |
| 10 | Drzwi tylne | P | 60 | |
| 11 | Błotnik tylny | P | 50 | |
| 12 | Drzwi tyłu nadwozia | | 50 | |

Podane przedziały grubości powłoki lakierowej poszczególnych elementów dotyczą wyłącznie punktów pomiarowych, tj. trzech wybranych miejsc na danym elemencie nadwozia. Nie oznacza to, że w pozostałych obszarach danego elementu grubość powłoki jest jednakowa ani że nie może wykroczać poza wskazane zakresy. Pomiary wykonano urządzeniem będącym w posiadaniu rzeczoznawcy. Pomiar wykonany innym przyrządem może się różnić.
