Nr zlecenia: 179/22/05/2026/CarArena STANDARD

## Wycena wartości

Zadanie: Ocena stanu technicznego i określenie wartości rynkowej pojazdu

DANE IDENTYFIKACYJNE POJAZDU (*)		Dane: [D] V-2026	
Rodzaj pojazdu:	Samochód ci arowy do 3.5t	VIN:	Z F A 2 2 5 0 0 0 0 3 5 0 7 7 5
Marka:	FIAT	Nr rejestracyjny:	KR756VS
Model pojazdu:	Fiorino 1.3 M-jet MR`08 E5 1.7t	Nr Info-Ekspert:	045-02857
Wersja:	Elegant	Rok produkcji:	2013
Wskazanie drogomierza	363474 km		
Data pierwszej rejestracji	03.06.2013		
Data wa no ci badania technicznego	28.11.2026		
Rodzaj nadwozia	furgon 4 drzwiowy 2 osobowy		
Dop. masa całk. / Ładowno	1700 kg / 564 kg		
Liczba osi / Rodzaj nap du / Skrzynia biegów	2 / przedni (4x2) / manualna		
Rozstaw osi	2513 mm		
Jednostka nap dowa	z zapłonem samoczynnym		
Pojemno / Moc silnika	1248 ccm / 55kW (75KM)		
Liczba cylindrów / Układ cylindrów	4 / rz dowy		
Norma spalin	E5		
Kolor powłoki lakierowej, (rodzaj lakieru)	Biały 2-warstwowy typu uni

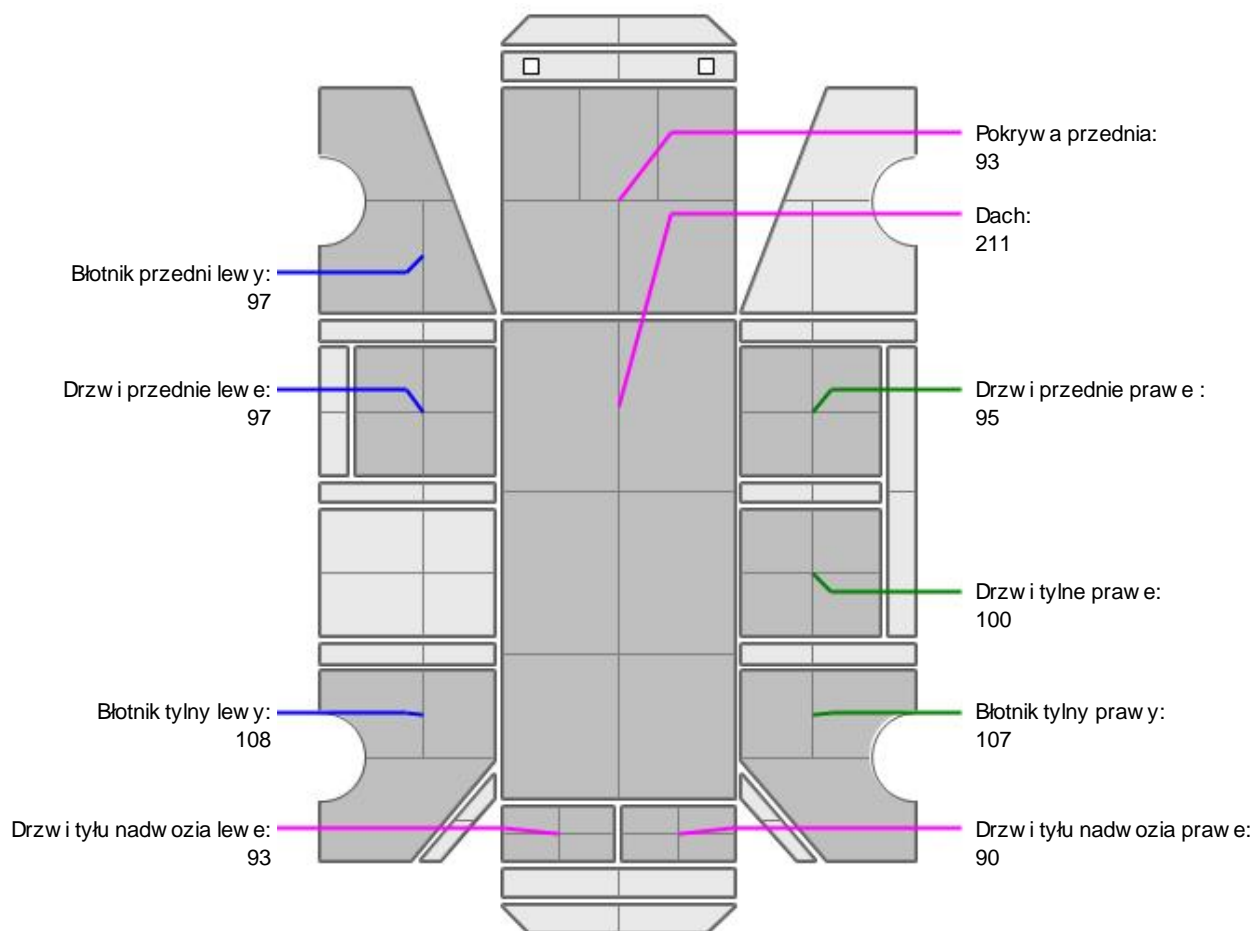
### NADWOZIE – Opis powłoki lakierowej

L.p.	Nazwa elementu	L / P	Grubość powłoki [μm]	Opis
1	Pokrywa przednia		93	
2	Dach		211	
3	Błotnik przedni	L	97	
4	Drzwi przednie	L	97	
5	Błotnik tylny	L	108	
6	Drzwi tyłu nadwozia		93

7	Drzwi przednie	P	95	
8	Drzwi tylne	P	100	
9	Błotnik tylny	P	107	
10	Drzwi tyłu nadwozia		90

Podane przedziały grubo ci powłoki lakierowej poszczególnych elementów dotyczą wyłącznie punktów pomiarowych, tj. trzech wybranych miejsc na danym elemencie nadwozia. Nie oznacza to, że w pozostałych obszarach danego elementu grubość powłoki jest jednakowa ani że nie może wykroczyć poza wskazane zakresy. Pomiary wykonano urządzeniem bezdźwiękowym w posiadaniu rzeczoznawcy. Pomiar wykonany innym przyrządem może się różnić.
