Nr zlecenia: 75/19/05/2026/CarArena STANDARD

Zadanie: Ocena stanu technicznego i określenie wartości rynkowej pojazdu

Rodzaj pojazdu: Samochód osobowy *	VIN: ZFA2250006W23231
Marka: FIAT	Nr rejestracyjny: WE5S041
Model pojazdu: Fiorino 1.3 M-jet MR`16 E6d-F 1.7t	Nr Info-Ekspert: 045-06029
Wersja: Base	Rok produkcji: 2022

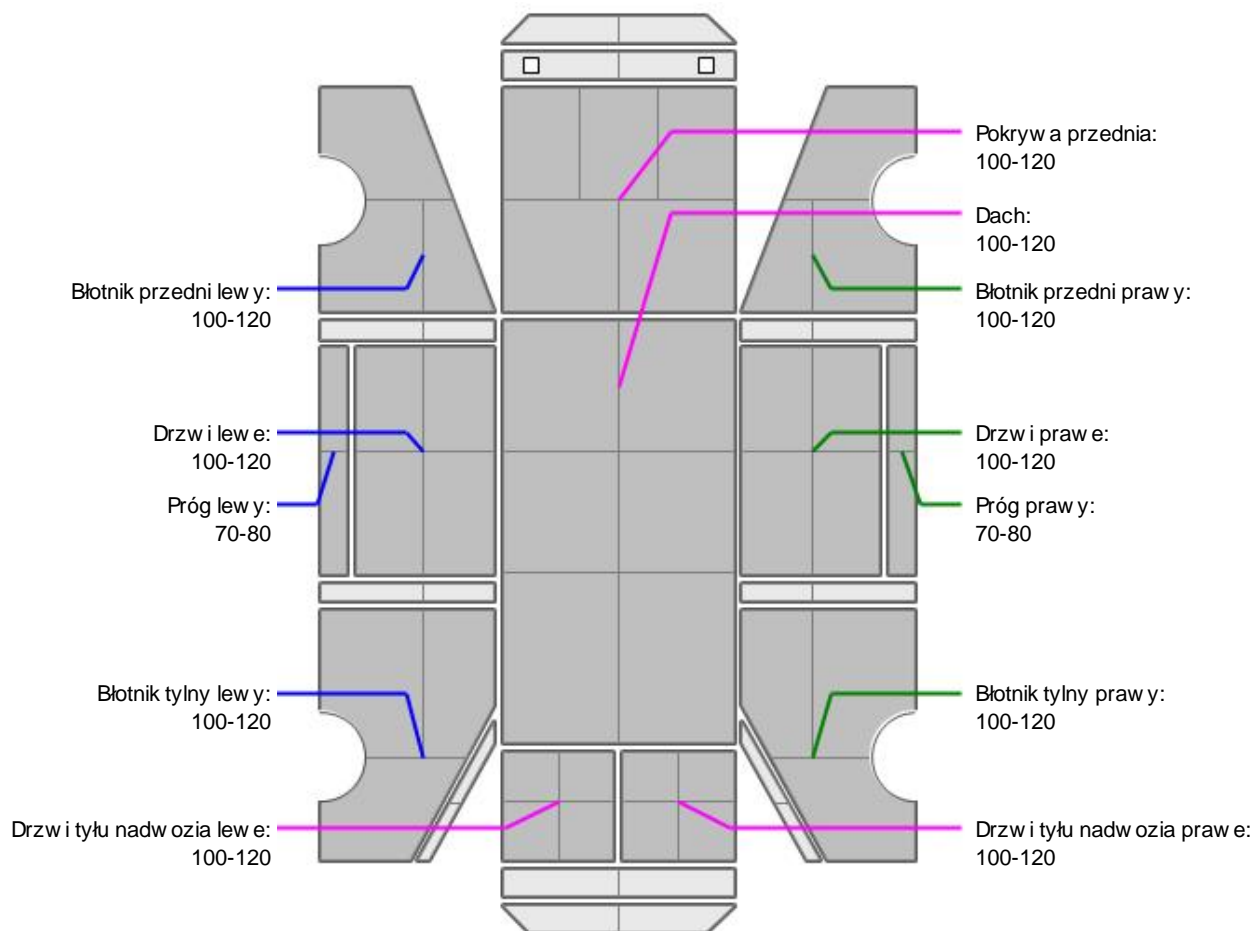
L.p.	Nazwa elementu	L / P	Grubość powłoki [µm]	Opis
1	Pokrywa przednia		100-120	
2	Dach		100-120	
3	Błotnik przedni	L	100-120	
4	Próg	L	70-80	
5	Drzwi	L	100-120	
6	Błotnik tylny	L	100-120	
7	Drzwi tyłu nadwozia		100-120	
8	Błotnik przedni	P	100-120	
9	Próg	P	70-80	
10	Drzwi	P	100-120	
11	Błotnik tylny	P	100-120	
12	Drzwi tyłu nadwozia		100-120

Podane przedziały grubości powłoki lakierowej poszczególnych elementów dotyczą wyłącznie punktów pomiarowych, tj. trzech wybranych miejsc na danym elemencie nadwozia. Nie oznacza to, że w pozostałych obszarach danego elementu grubość powłoki jest jednakowa ani że nie może wykroczyć poza wskazane zakresy. Pomiary wykonano urządzeniem bezdźwiękowym w posiadaniu rzeczoznawcy. Pomiar wykonany innym przyrządem może się różnić.
