WYCENA WARTO CI

Zadanie: Okre lenie warto ci rynkowej pojazdu

Rodzaj pojazdu:	Samochód terenowy	VIN:	VF1HJD40364166630
Marka:	DACIA	Nr rejestracyjny:	WX2113C
Model pojazdu:	Duster dCi MR`18 E6	Nr Info-Expert:	009-00711
Wersja:	Comfort 4WD	Rok produkcji:	2019

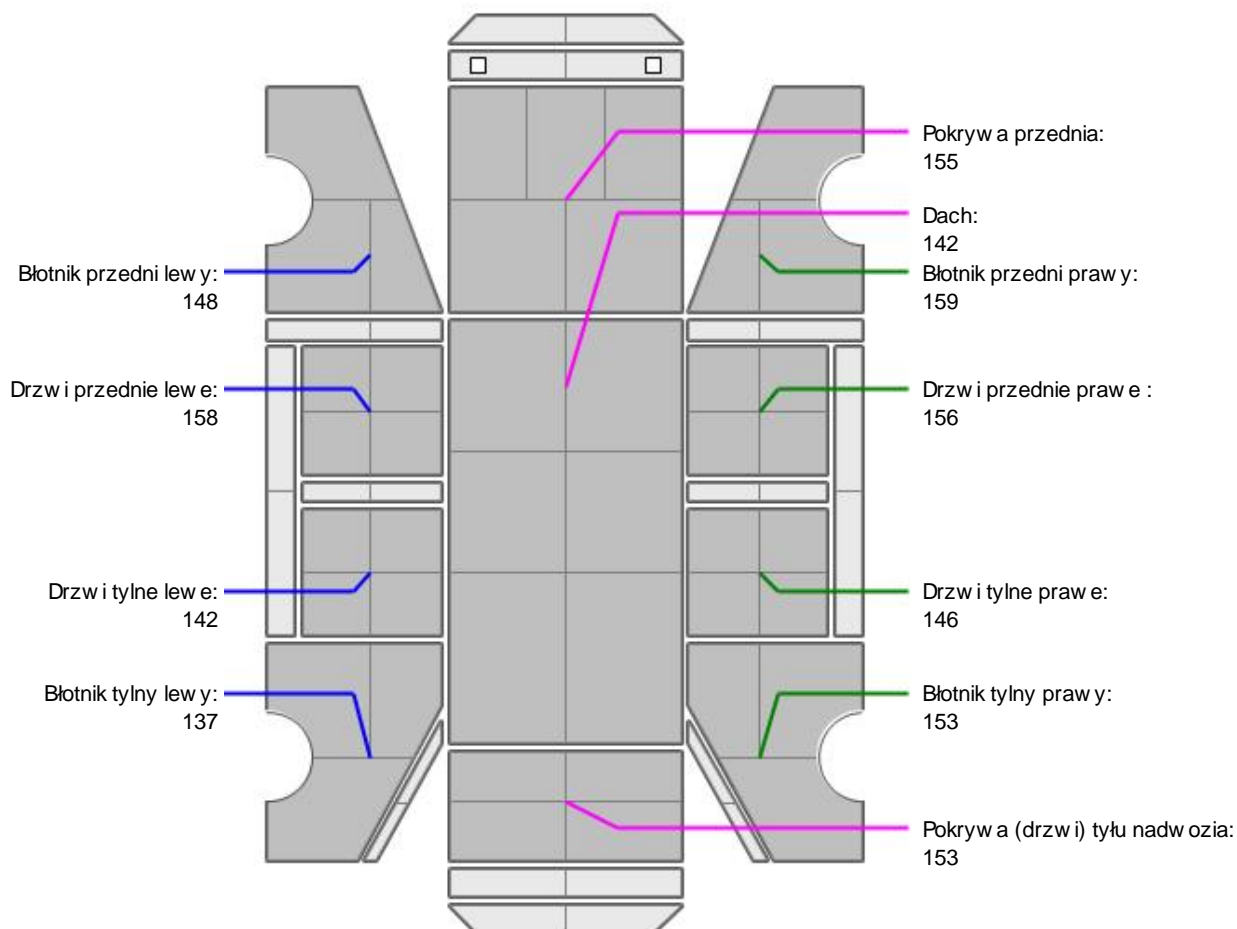
L.p.	Nazwa elementu	L / P	Grubość powłoki [µm]	Opis
1	Pokrywa przednia		155	
2	Dach		142	
3	Błotnik przedni	L	148	
4	Drzwi przednie	L	158	
5	Drzwi tylne	L	142	
6	Błotnik tylny	L	137	
7	Błotnik przedni	P	159	
8	Drzwi przednie	P	156	
9	Drzwi tylne	P	146	
10	Błotnik tylny	P	153	
11	Pokrywa (drzwi) tyłu nadwozia		153

Podane przedziały grubości powłoki lakierowej poszczególnych elementów dotyczą wyłącznie punktów pomiarowych, tj. trzech wybranych miejsc na danym elemencie nadwozia. Nie oznacza to, że w pozostałych obszarach danego elementu grubość powłoki jest jednakowa ani że nie może wykroczyć poza wskazane zakresy. Pomiary wykonano urządzeniem bezdźwiękowym w posiadaniu rzeczoznawcy. Pomiar wykonany innym przyrządem może się różnić.
