Nr zlecenia: 46/21/05/2026/CarArena STANDARD

Wycena Wartości

Zadanie: Określenie wartości rynkowej pojazdu

Rodzaj pojazdu: Samochód osobowy	VIN: T M B C J 7 N P 8 K 7 0 7 5 2 2 5
Marka: SKODA	Nr rejestracyjny: SK539RT
Model pojazdu: Superb III 2.0 TDI MR`20 E6d	Nr Info-Ekspert: 034-04309
Wersja: Laurin & Klement 4x4 DSG	Rok produkcji: 2019

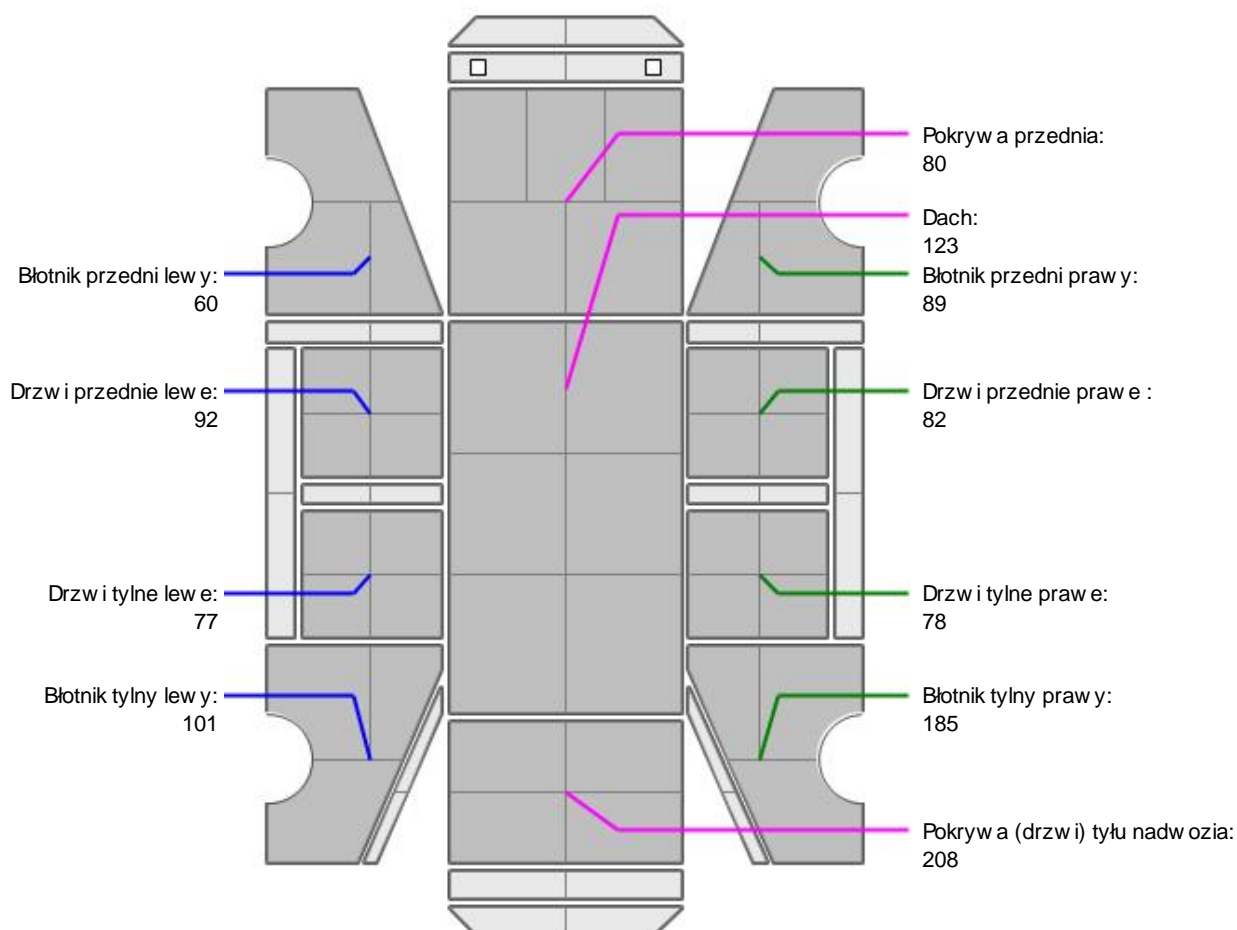
KABINA KIEROWCY – Opis powłoki lakierowej

L.p.	Nazwa elementu	L / P	Grubość powłoki [µm]	Opis
1	Pokrywa przednia		80	
2	Dach		123	
3	Błotnik przedni	L	60	
4	Drzwi przednie	L	92	
5	Drzwi tylne	L	77	
6	Błotnik tylny	L	101	
7	Błotnik przedni	P	89	
8	Drzwi przednie	P	82	
9	Drzwi tylne	P	78	
10	Błotnik tylny	P	185	
11	Pokrywa (drzwi) tyłu nadwozia		208

Podane przedziały grubości powłoki lakierowej poszczególnych elementów dotyczą wyłącznie punktów pomiarowych, tj. trzech wybranych miejsc na danym elemencie nadwozia. Nie oznacza to, że w pozostałych obszarach danego elementu grubość powłoki jest jednakowa ani że nie może wykraczać poza wskazane zakresy. Pomiary wykonano przez dzień budowy w posiadaniu rzeczoznawcy. Pomiar wykonany innym przyrządem może się różnić.
