Nr zlecenia: 68/15/05/2026/CarArena STANDARD

## WYCENA WARTO CI

Zadanie: Ocena stanu technicznego i okre lenie warto ci rynkowej pojazdu

DANE IDENTYFIKACYJNE POJAZDU		Dane: [O] VI-2026	
Rodzaj pojazdu:	<b>Samochód osobowy</b>	VIN:	<b>N M T B Z 2 8 E 3 0 R 1 6 1 9 2 0</b>
Marka:	<b>TOYOTA</b>	Nr rejestracyjny:	<b>TK87130</b>
Model pojazdu:	<b>Corolla Sedan MR`04 E4</b>	Nr Info-Ekspert:	<b>037-01120</b>
Wersja:	<b>Terra</b>	Rok produkcji:	<b>2006</b>

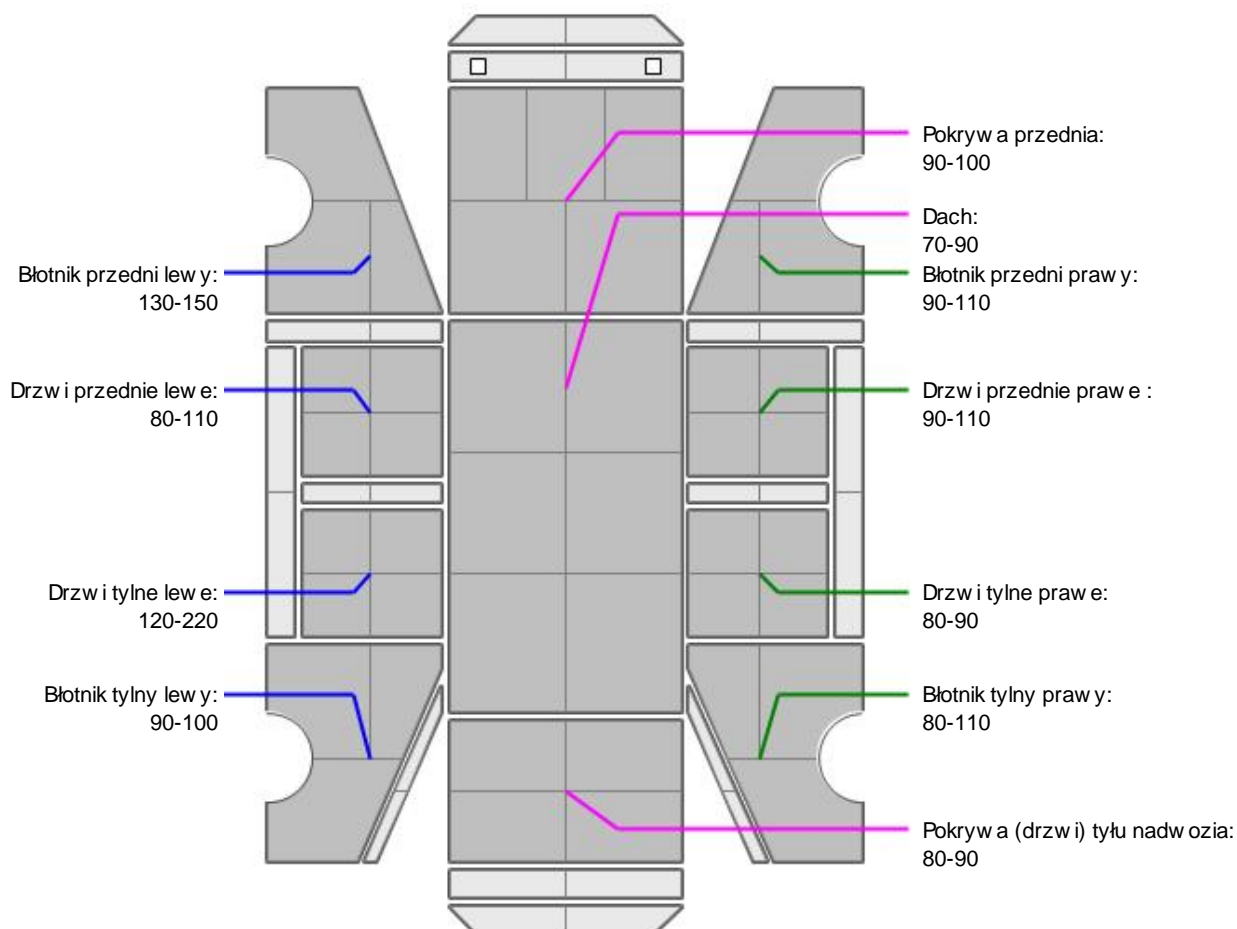
### KABINA KIEROWCY – Opis powłoki lakierowej

L.p.	Nazwa elementu	L / P	Grubo powłoki [µm]	Opis
1	Pokrywa przednia		90-100	
2	Dach		70-90	
3	Błotnik przedni	L	130-150	
4	Drzwi przednie	L	80-110	
5	Drzwi tylne	L	120-220	
6	Błotnik tylny	L	90-100	
7	Błotnik przedni	P	90-110	
8	Drzwi przednie	P	90-110	
9	Drzwi tylne	P	80-90	
10	Błotnik tylny	P	80-110	
11	Pokrywa (drzwi) tyłu nadwozia		80-90

Podane przedziały grubo ci powłoki lakierowej poszczególnych elementów dotyczą wyłącznie punktów pomiarowych, tj. trzech wybranych miejsc na danym elemencie nadwozia. Nie oznacza to, że w pozostałych obszarach danego elementu grubość powłoki jest jednakowa ani że nie może wykroczyć poza wskazane zakresy. Pomiary wykonano urządzeniem bezdotykowym w posiadaniu rzeczoznawcy. Pomiar wykonany innym przyrządem może się różnić.
