Nr zlecenia: 09/21/05/2026/CarArena STANDARD

Wycena wartości

Zadanie: Ocena stanu technicznego i określenie wartości rynkowej pojazdu

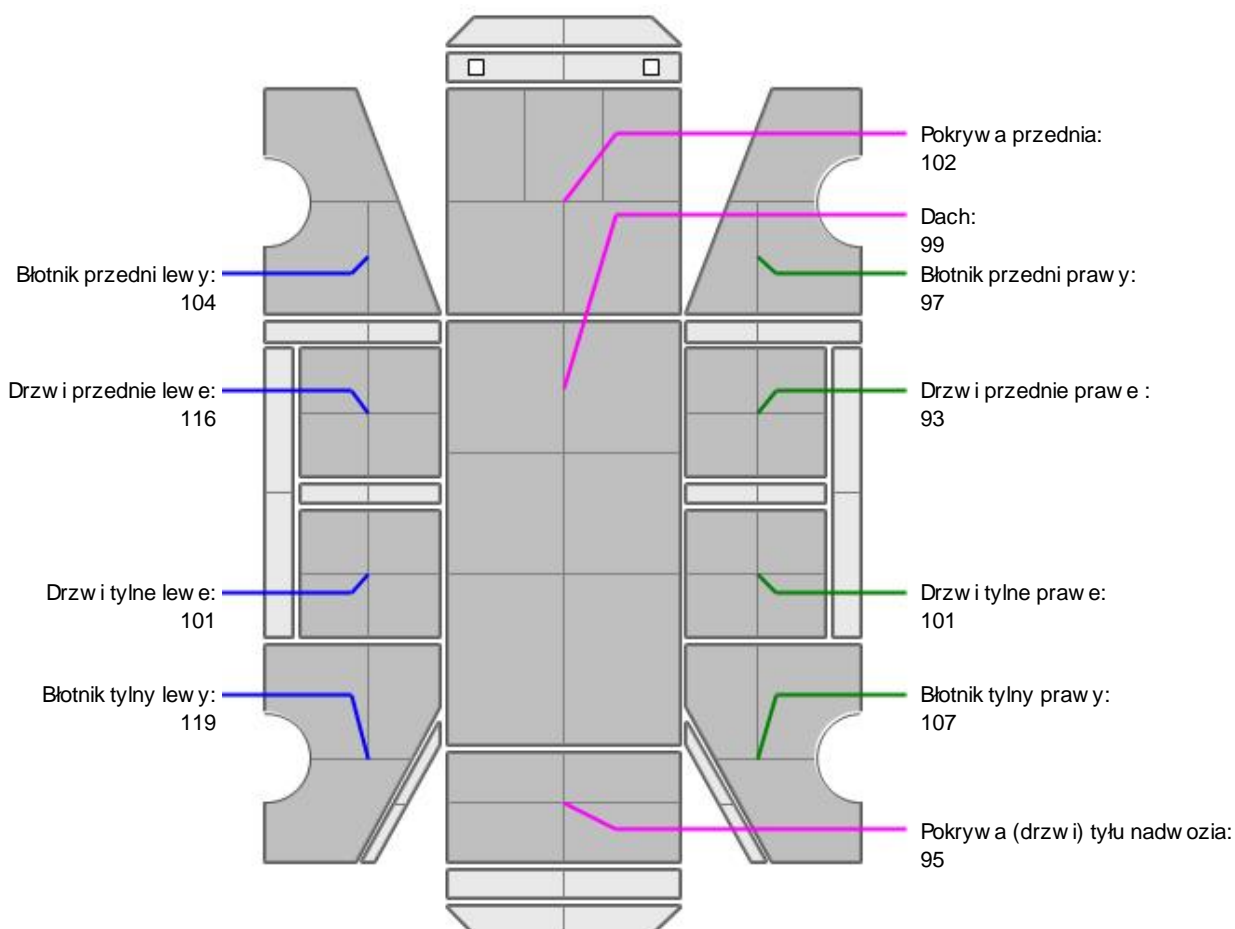
NADWOZIE – Opis powłoki lakierowej

L.p.	Nazwa elementu	L / P	Grubość powłoki [µm]	Opis
1	Pokrywa przednia		102	
2	Dach		99	
3	Błotnik przedni	L	104	
4	Drzwi przednie	L	116	
5	Drzwi tylne	L	101	
6	Błotnik tylny	L	119	
7	Błotnik przedni	P	97	
8	Drzwi przednie	P	93	
9	Drzwi tylne	P	101	
10	Błotnik tylny	P	107	
11	Pokrywa (drzwi) tyłu nadwozia		95

Podane przedziały grubości powłoki lakierowej poszczególnych elementów dotyczą wyłącznie punktów pomiarowych, tj. trzech wybranych miejsc na danym elemencie nadwozia. Nie oznacza to, że w pozostałych obszarach danego elementu grubość powłoki jest jednakowa ani że nie może wykraczać poza wskazane zakresy. Pomiary wykonano urządzeniem bezdźwiękowym w posiadaniu rzeczoznawcy. Pomiar wykonany innym przyrządem może się różnić.
