WYCENA WARTOŚCI

Zadanie: Ocena stanu technicznego i określenie wartości rynkowej pojazdu

DANE IDENTYFIKACYJNE POJAZDU		Dane: [O] VI-2026	
Rodzaj pojazdu:	Samochód osobowy	VIN:	W0VZT6EG9L1019240
Marka:	OPEL	Nr rejestracyjny:	TK3805X
Model pojazdu:	Insignia II Grand Sport Diesel MR`17 E6	Nr Info-Ekspert:	028-06564
Wersja:	Innovation DTH S&S 4x4	Rok produkcji:	2020
Wskaźnik drogowy	158933 km		
Data pierwszej rejestracji	2020/02/10		
Data wykonania badania technicznego	2027/02/09		
Rodzaj nadwozia	liftback 5 drzwiowy		
Dopuszczalna masa całkowita	2145 kg*		
Jednostka napędowa	z zapłonem samoczynnym		
Pojemność / Moc silnika	1956 ccm / 125kW (170KM)		
Doładowanie	Turbosp. z chłodn. powietrza		
Liczba cylindrów / Układ cylindrów / Liczba zaworów	4 / rzędowy / 16		
Rodzaj skrzyni biegów	manualna		
Rodzaj napędu	4x4		
Kolor powłoki lakierowej, (rodzaj lakieru)	Szary 2-warstwowy z efektem metalicznym

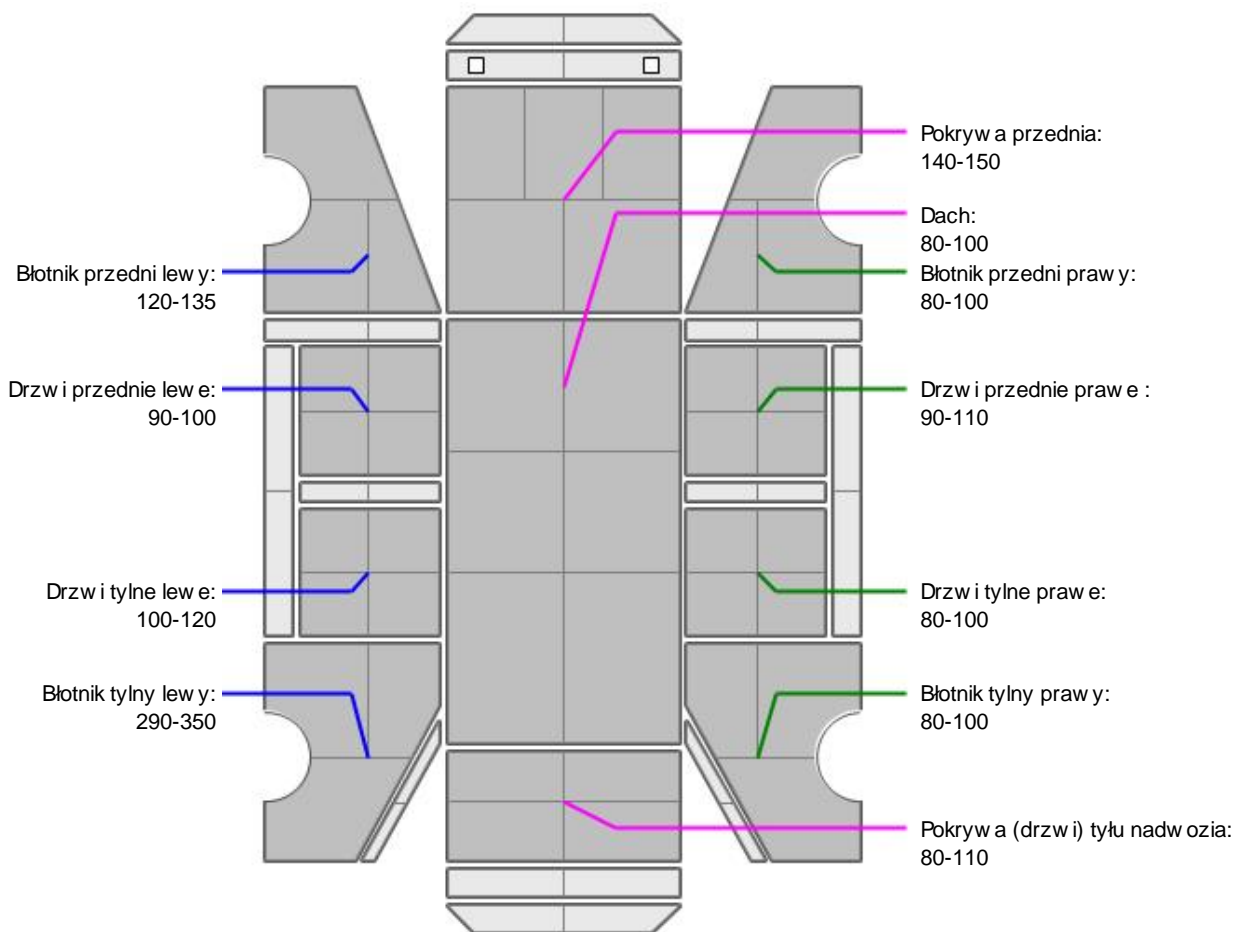
NADWOZIE – Opis powłoki lakierowej

L.p.	Nazwa elementu	L / P	Grubość powłoki [µm]	Opis
1	Pokrywa przednia		140-150	
2	Dach		80-100	
3	Błotnik przedni	L	120-135	
4	Drzwi przednie	L	90-100	
5	Drzwi tylne	L	100-120	
6	Błotnik tylny	L	290-350	
7	Błotnik przedni	P	80-100	
8	Drzwi przednie	P	90-110	
9	Drzwi tylne	P	80-100	
10	Błotnik tylny	P	80-100	
11	Pokrywa (drzwi) tyłu nadwozia		80-110

Podane przedziały grubości powłoki lakierowej poszczególnych elementów dotyczą wyłącznie punktów pomiarowych, tj. trzech wybranych miejsc na danym elemencie nadwozia. Nie oznacza to, że w pozostałych obszarach danego elementu grubość powłoki jest jednakowa ani że nie może wykraczać poza wskazane zakresy. Pomiary wykonano urządzeniem bezdźwiękowym w posiadaniu rzeczoznawcy. Pomiar wykonany innym przyrządem może się różnić.
