Nr zlecenia: 40/06/05/2026/CarArena STANDARD

Wycena wartości

Zadanie: Ocena stanu technicznego i określenie wartości rynkowej pojazdu

DANE IDENTYFIKACYJNE POJAZDU		Dane: [O] V-2026	
Rodzaj pojazdu:	Samochód osobowy	VIN:	WVWZZZAUZHP784411
Marka:	VOLKSWAGEN	Nr rejestracyjny:	WE111PR
Model pojazdu:	Golf VII Variant 1.6 TDI MR`17 E6	Nr Info-Ekspert:	040-08570
Wersja:	Trendline BMT	Rok produkcji:	2017
Wskazanie drogomierza	170471 km		
Data pierwszej rejestracji	06.06.2017		
Data wykonania badania technicznego	01.06.2027		
Rodzaj nadwozia	kombi (uniwersalne) 5 drzwiowe		
Dop. masa całkowita	1930 kg		
Jednostka napędowa	z zapłonem samoczynnym		
Pojemność / Moc silnika	1598 ccm / 85kW (116KM)		
Doładowanie	Turbosp. z chłodn. powietrza		
Liczba cylindrów / Układ cylindrów / Liczba zaworów	4 / rzędowy / 16		
Rodzaj skrzyni biegów	manualna		
Rodzaj napędu	przedni (4x2)		
Kolor powłoki lakierowej, (rodzaj lakieru)	2-warstwowy z efektem metalicznym

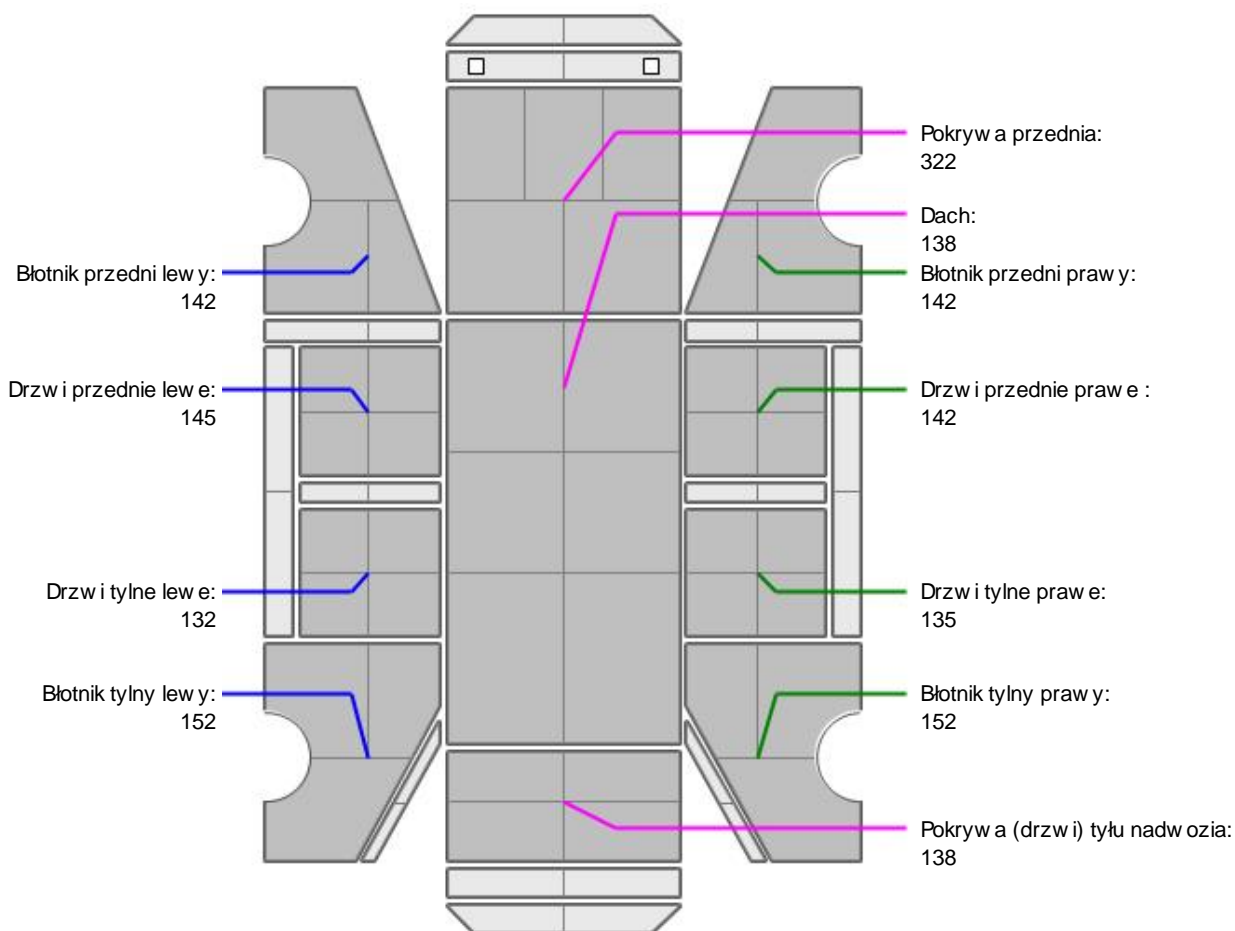
NADWOZIE – Opis powłoki lakierowej

L.p.	Nazwa elementu	L / P	Grubość powłoki [µm]	Opis
1	Pokrywa przednia		322	
2	Dach		138

3	Błotnik przedni	L	142	
4	Drzwi przednie	L	145	
5	Drzwi tylne	L	132	
6	Błotnik tylny	L	152	
7	Błotnik przedni	P	142	
8	Drzwi przednie	P	142	
9	Drzwi tylne	P	135	
10	Błotnik tylny	P	152	
11	Pokrywa (drzwi) tyłu nadwozia		138

Podane przedziały grubości powłoki lakierowej poszczególnych elementów dotyczą wyłącznie punktów pomiarowych, tj. trzech wybranych miejsc na danym elemencie nadwozia. Nie oznacza to, że w pozostałych obszarach danego elementu grubość powłoki jest jednakowa ani że nie może wykraczać poza wskazane zakresy. Pomiar wykonano urządzeniem bezdotykowym w posiadaniu rzeczoznawcy. Pomiar wykonany innym przyrządem może się różnić.
