Nr zlecenia: 76/20/05/2026/TVN S.A.

# Wycena wartości

Zadanie: Określenie wartości rynkowej pojazdu

Rodzaj pojazdu: <b>Samochód osobowy</b>	VIN: <b>W1K2130051B003399</b>
Marka: <b>MERCEDES-BENZ</b>	Nr rejestracyjny: <b>WE4W812</b>
Model pojazdu: <b>E 220 d MR`20 E6 213</b>	Nr Info-Ekspert: <b>022-11421</b>
Wersja: <b>Exclusive 4Matic</b>	Rok produkcji: <b>2021</b>

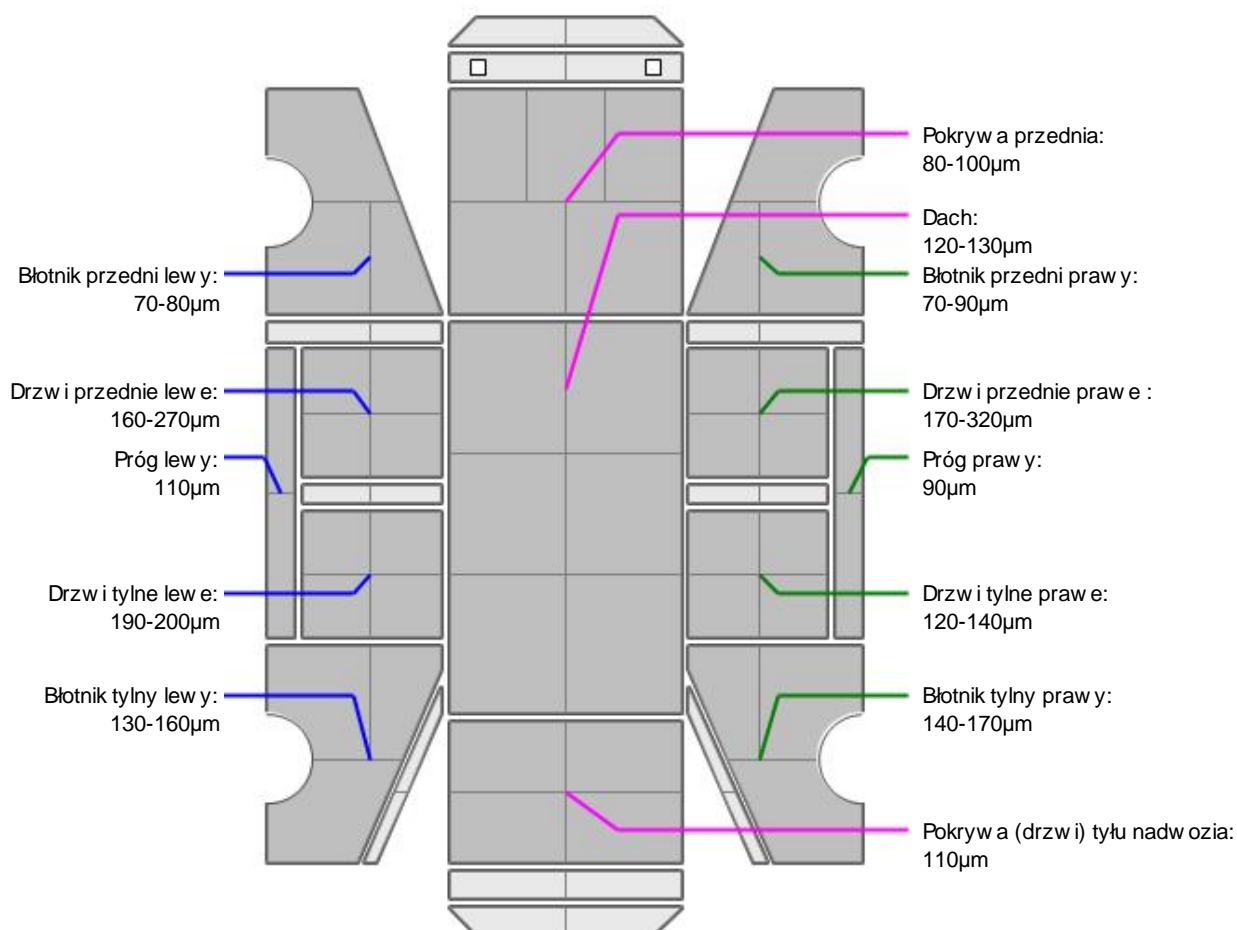
**KABINA KIEROWCY – Opis powłoki lakierowej**

L.p.	Nazwa elementu	L / P	Grubość powłoki [µm]	Opis
1	Pokrywa przednia		80-100µm	
2	Dach		120-130µm	
3	Błotnik przedni	L	70-80µm	
4	Próg	L	110µm	
5	Drzwi przednie	L	160-270µm	
6	Drzwi tylne	L	190-200µm	
7	Błotnik tylny	L	130-160µm	
8	Błotnik przedni	P	70-90µm	
9	Próg	P	90µm	
10	Drzwi przednie	P	170-320µm	
11	Drzwi tylne	P	120-140µm	
12	Błotnik tylny	P	140-170µm	
13	Pokrywa (drzwi) tyłu nadwozia		110µm

Podane przedziały grubości powłoki lakierowej poszczególnych elementów dotyczą wyłącznie punktów pomiarowych, tj. trzech wybranych miejsc na danym elemencie nadwozia. Nie oznacza to, że w pozostałych obszarach danego elementu grubość powłoki jest jednakowa ani że nie może wykraczać poza wskazane zakresy. Pomiar wykonano urządzeniem bezdźwiękowym w posiadaniu rzeczoznawcy. Pomiar wykonany innym przyrządem może się różnić.
