Nr zlecenia: 67/24/09/2025/CarArena STANDARD

## WYCENA WARTO CI

Zadanie: Ocena stanu technicznego i określenie wartości rynkowej pojazdu

Rodzaj pojazdu: <b>Samochód osobowy</b>	VIN: <b>WVWZZZ3CZNE054471</b>
Marka: <b>VOLKSWAGEN</b>	Nr rejestracyjny: <b>WE5T995</b>
Model pojazdu: <b>Passat B8 2.0 TDI-CR MR`20 E6d</b>	Nr Info-Ekspert: <b>040-10109</b>
Wersja: <b>Elegance DSG</b>	Rok produkcji: <b>2022</b>

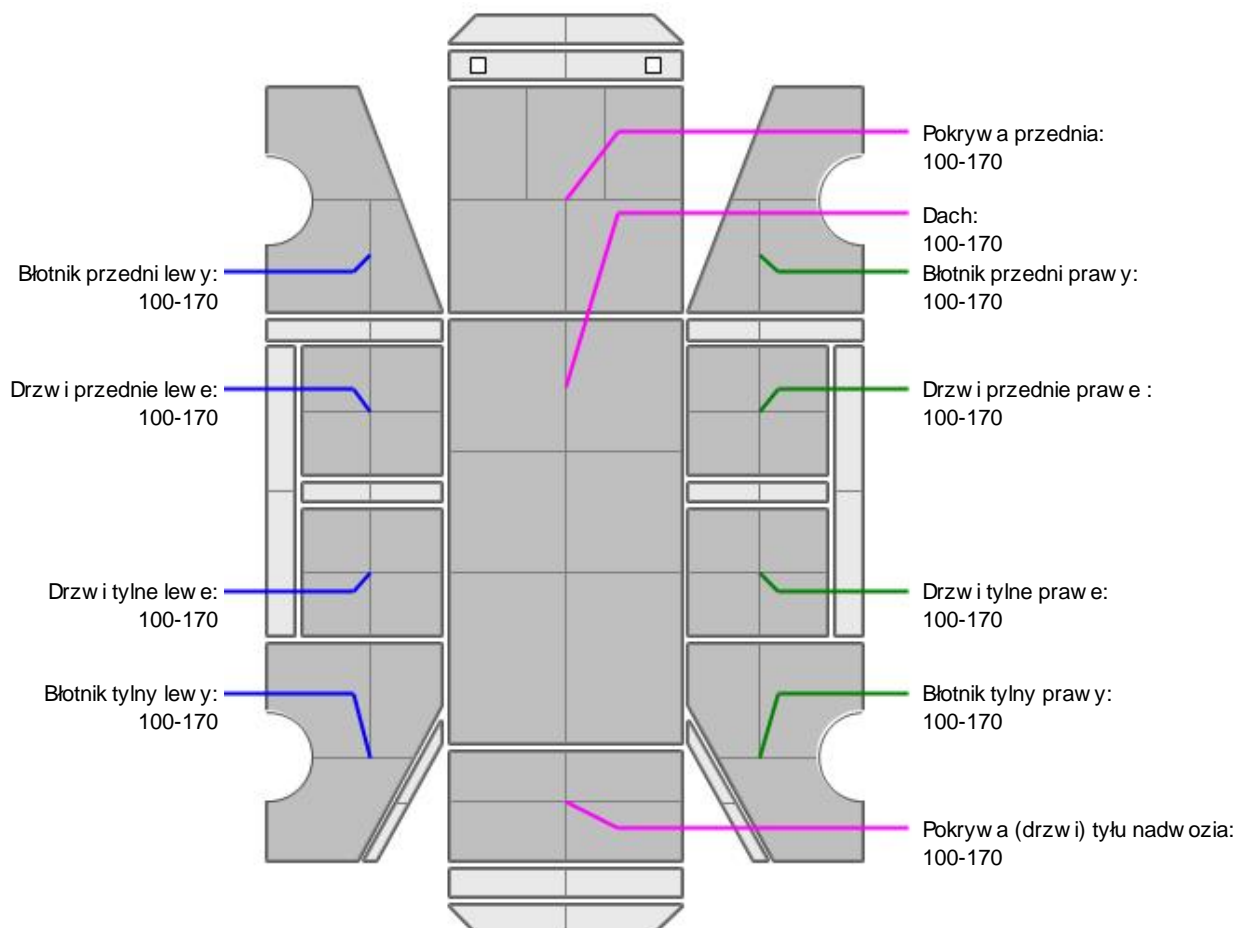
## NADWOZIE – Opis powłoki lakierowej

L.p.	Nazwa elementu	L / P	Grubość powłoki [µm]	Opis
1	Pokrywa przednia		100-170	
2	Dach		100-170	
3	Błotnik przedni	L	100-170	
4	Drzwi przednie	L	100-170	
5	Drzwi tylne	L	100-170	
6	Błotnik tylny	L	100-170	
7	Błotnik przedni	P	100-170	
8	Drzwi przednie	P	100-170	
9	Drzwi tylne	P	100-170	
10	Błotnik tylny	P	100-170	
11	Pokrywa (drzwi) tyłu nadwozia		100-170

Podane przedziały grubości powłoki lakierowej, dotyczą punktów pomiarowych. Nie mogą być traktowane, jako gwarancja, że grubość powłoki lakierowej w innych punktach nie wykracza poza te przedziały. Pomiar powłoki lakierowej został wykonany urządzeniem bezdźwiękowym w posiadaniu rzeczoznawcy. Pomiar wykonany innym przyrządem może się różnić.
