Nr zlecenia: 43/19/05/2026/CarArena STANDARD

Wycena wartości

Zadanie: Ocena stanu technicznego i określenie wartości rynkowej pojazdu

DANE IDENTYFIKACYJNE POJAZDU		Dane: [D] V-2026	
Rodzaj pojazdu:	Samochód ci arowy do 3.5t	VIN:	W0L6VYF1BG9585093
Marka:	OPEL	Nr rejestracyjny:	PO1P365
Model pojazdu:	Combo 2.0 CDTI MR`12 E5 2.2t	Nr Info-Ekspert:	028-04337
Wersja:	L2H1 Tour Van	Rok produkcji:	2015
Wskazanie drogomierza	247358 km		
Data pierwszej rejestracji	2016/01/04		
Data wa no ci badania technicznego	2027/03/04		
Rodzaj nadwozia	furgon 5 drzwiowy 5 osobowy		
Dop. masa całk. / Ładowno	2364 kg* / 824 kg		
Liczba osi / Rodzaj nap du / Skrzynia biegów	2 / przedni (4x2) / manualna		
Rozstaw osi	3105 mm		
Jednostka nap dowa	z zapłonem samoczynnym		
Pojemno / Moc silnika	1956 ccm / 99kW (135KM)		
Liczba cylindrów / Układ cylindrów	4 / rz dowy		
Norma spalin	E5		
Kolor powłoki lakierowej, (rodzaj lakieru)	Srebrny 2-warstwowy z efektem metalicznym

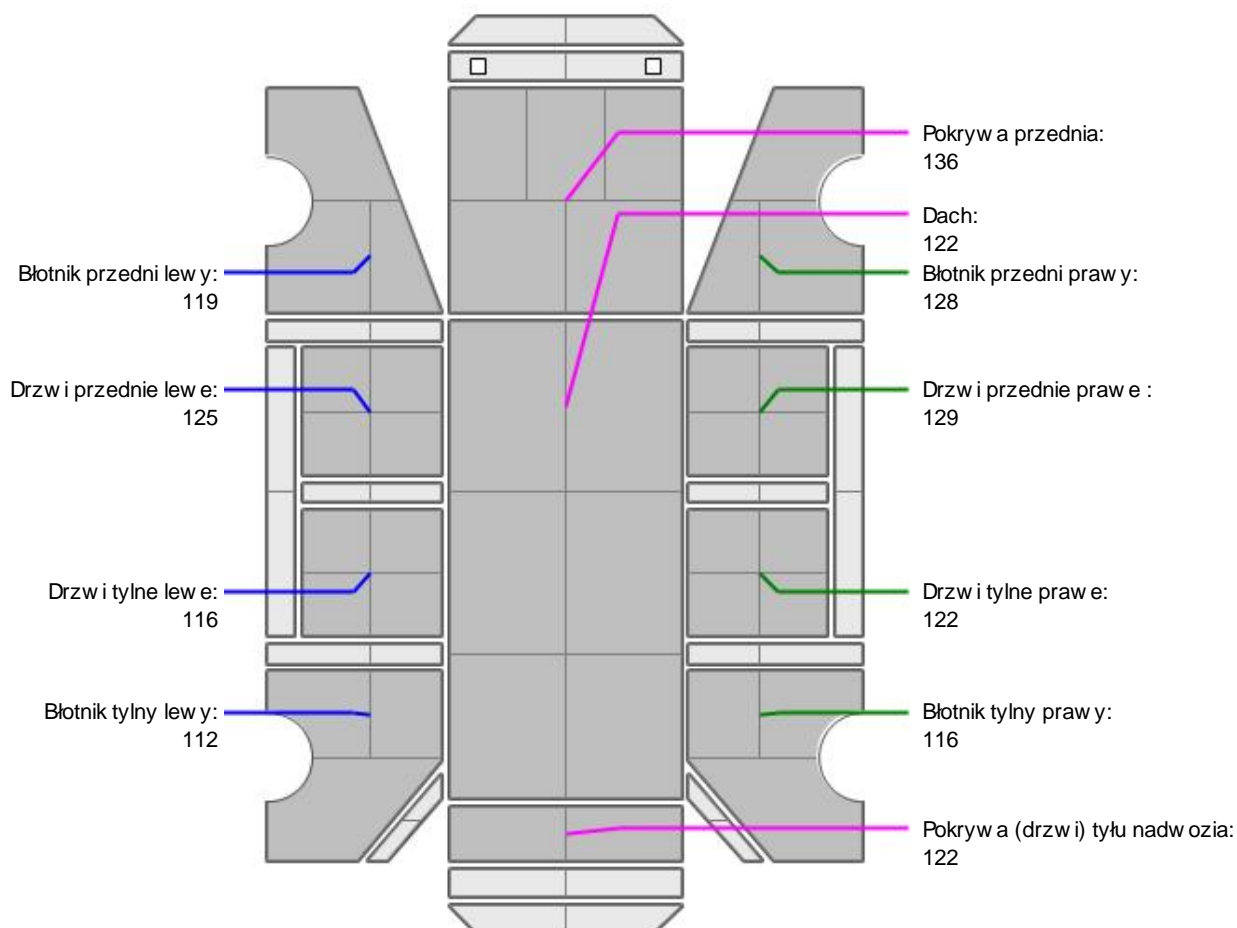
NADWOZIE – Opis powłoki lakierowej

L.p.	Nazwa elementu	L / P	Grubość powłoki [µm]	Opis
1	Pokrywa przednia		136	
2	Dach		122	
3	Błotnik przedni	L	119	
4	Drzwi przednie	L	125	
5	Drzwi tylne	L	116

6	Błotnik tylny	L	112	
7	Błotnik przedni	P	128	
8	Drzwi przednie	P	129	
9	Drzwi tylne	P	122	
10	Błotnik tylny	P	116	
11	Pokrywa (drzwi) tyłu nadwozia		122

Podane przedziały grubości powłoki lakierowej poszczególnych elementów dotyczą wyłącznie punktów pomiarowych, tj. trzech wybranych miejsc na danym elemencie nadwozia. Nie oznacza to, że w pozostałych obszarach danego elementu grubość powłoki jest jednakowa ani że nie może wykraczać poza wskazane zakresy. Pomiar wykonano urządzeniem bezdźwiękowym w posiadaniu rzeczoznawcy. Pomiar wykonany innym przyrządem może się różnić.
