Nr zlecenia: 76/27/05/2026/CarArena STANDARD

WYCENA WARTO CI

Zadanie: Ocena stanu technicznego i określenie wartości rynkowej pojazdu

Rodzaj pojazdu: Samochód osobowy	VIN: TMBJG7NE9L0077483
Marka: SKODA	Nr rejestracyjny: PZ919UC
Model pojazdu: Octavia III 1.6 TDI-CR MR`18 E6	Nr Info-Ekspert: 034-03711
Wersja: Ambition	Rok produkcji: 2019

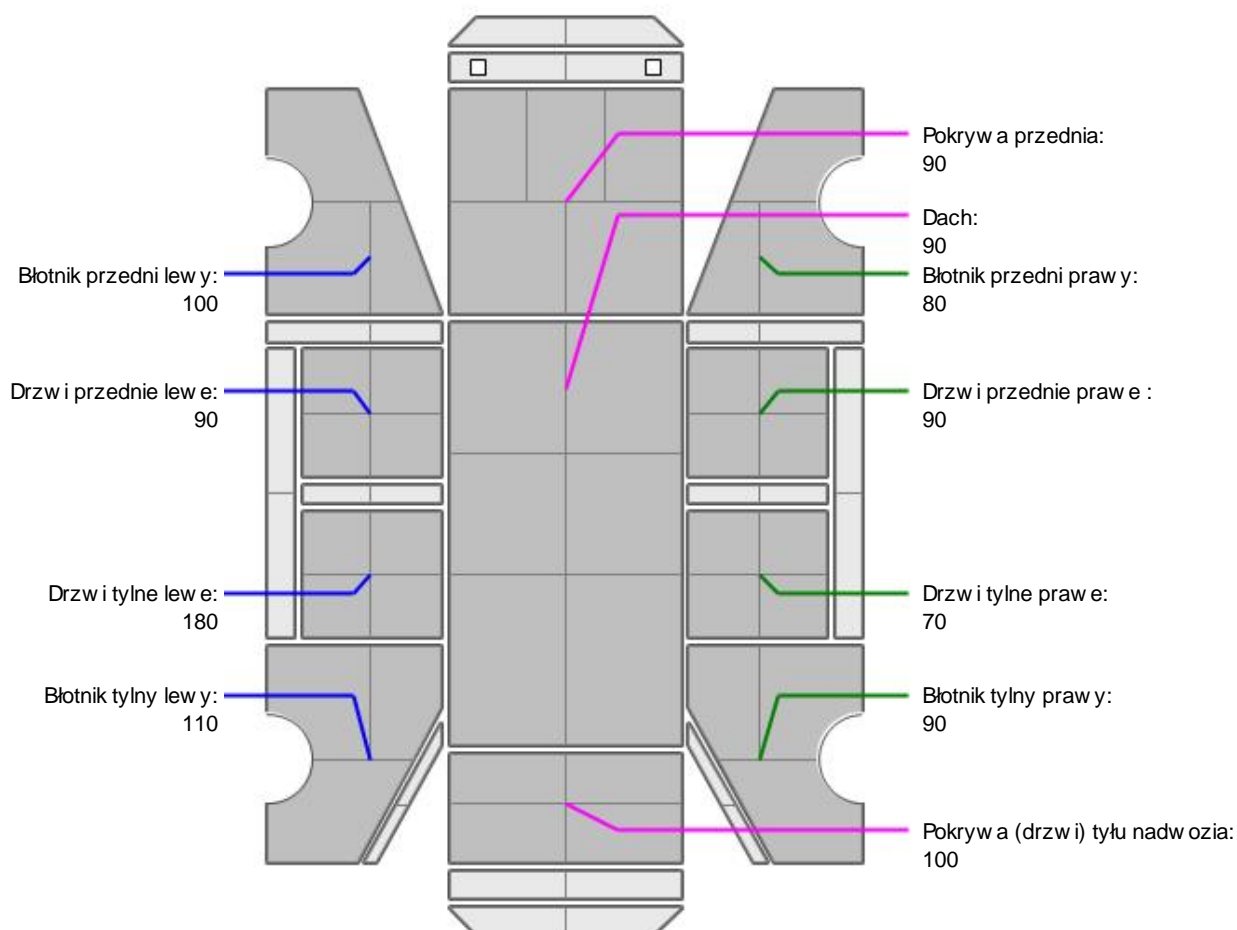
NADWOZIE – Opis powłoki lakierowej

L.p.	Nazwa elementu	L / P	Grubość powłoki [μm]	Opis
1	Pokrywa przednia		90	
2	Dach		90	
3	Błotnik przedni	L	100	
4	Drzwi przednie	L	90	
5	Drzwi tylne	L	180	
6	Błotnik tylny	L	110	
7	Błotnik przedni	P	80	
8	Drzwi przednie	P	90	
9	Drzwi tylne	P	70	
10	Błotnik tylny	P	90	
11	Pokrywa (drzwi) tyłu nadwozia		100

Podane przedziały grubości powłoki lakierowej poszczególnych elementów dotyczą wyłącznie punktów pomiarowych, tj. trzech wybranych miejsc na danym elemencie nadwozia. Nie oznacza to, że w pozostałych obszarach danego elementu grubość powłoki jest jednakowa ani że nie może wykraczać poza wskazane zakresy. Pomiary wykonano urządzeniem bezdźwiękowym w posiadaniu rzeczoznawcy. Pomiar wykonany innym przyrządem może się różnić.
