Nr zlecenia: 24/29/05/2026/CarArena STANDARD

## Wycena wartości

Zadanie: Ocena stanu technicznego i określenie wartości rynkowej pojazdu

DANE IDENTYFIKACYJNE POJAZDU		Dane: [O] V-2026	
Rodzaj pojazdu:	<b>Samochód osobowy</b>	VIN:	<b>VF1R9800861336685</b>
Marka:	<b>RENAULT</b>	Nr rejestracyjny:	<b>WL8180L</b>
Model pojazdu:	<b>Clio IV Grandtour MR`17 E6</b>	Nr Info-Ekspert:	<b>031-08735</b>
Wersja:	<b>Life 90 TCe</b>	Rok produkcji:	<b>2018</b>
Wskazanie drogomierza	88137 km		
Data pierwszej rejestracji	04.10.2018		
Data wykonania badania technicznego	27.10.2026		
Rodzaj nadwozia	kombi (uniwersalne) 5 drzwiowe		
Dop. masa całkowita	1750 kg		
Jednostka napędowa	z zapłonem iskrowym (wtrysk)		
Pojemność / Moc silnika	898 ccm / 66kW (90KM)		
Liczba cylindrów / Układ cylindrów / Liczba zaworów	3 / rzędowy / 12		
Rodzaj skrzyni biegów	manualna		
Rodzaj napędu	przedni (4x2)		
Kolor powłoki lakierowej, (rodzaj lakieru)	Biały 2-warstwowy typu uni

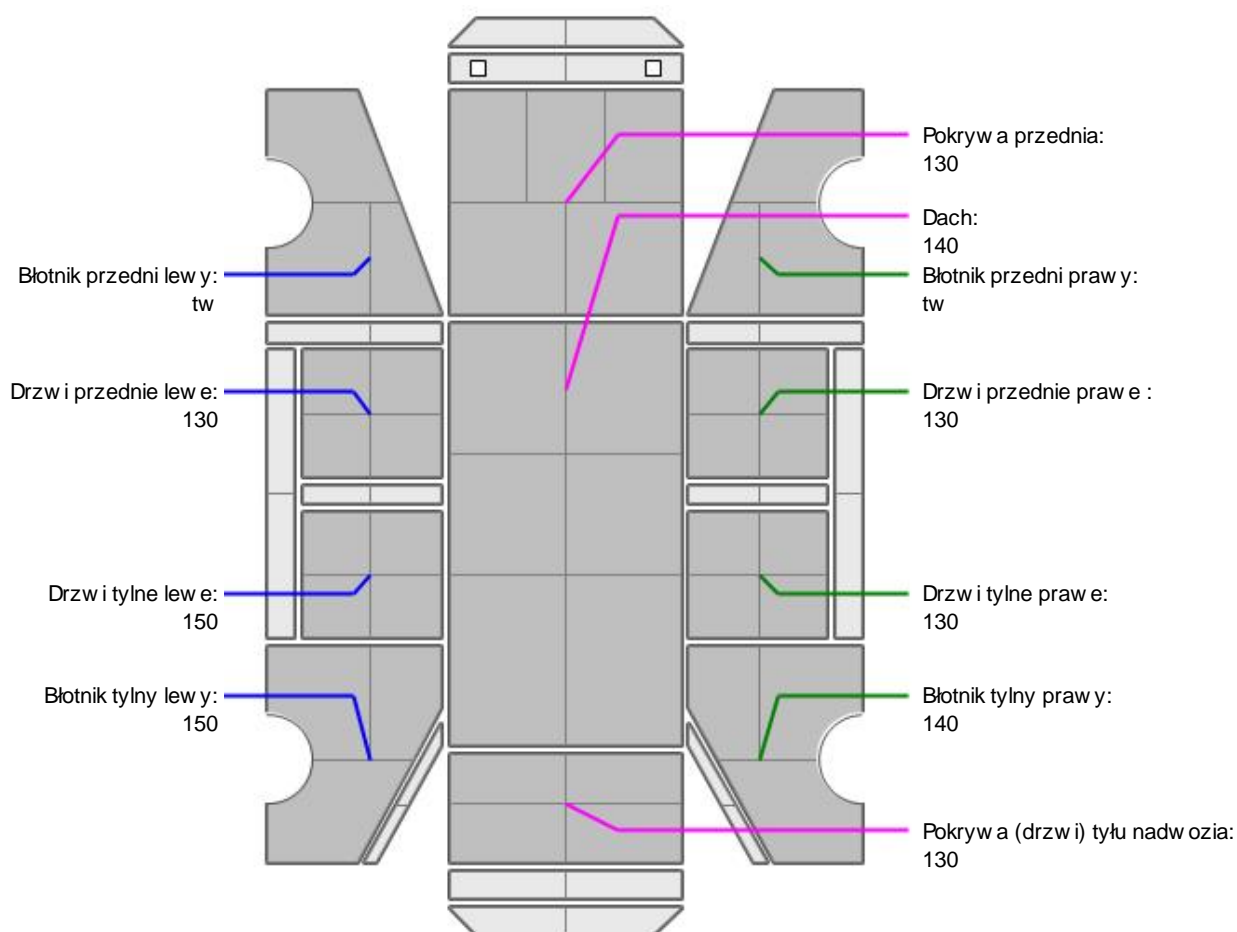
L.p.	Nazwa elementu	L / P	Grubo powłoki [µm]	Opis
1	Pokrywa przednia		130	
2	Dach		140	
3	Błotnik przedni	L	tw	
4	Drzwi przednie	L	130	
5	Drzwi tylne	L	150

6	Błotnik tylny	L	150	
7	Błotnik przedni	P	tw	
8	Drzwi przednie	P	130	
9	Drzwi tylne	P	130	
10	Błotnik tylny	P	140	
11	Pokrywa (drzwi) tyłu nadwozia		130

Podane przedziały grubości powłoki lakierowej poszczególnych elementów dotyczą wyłącznie punktów pomiarowych, tj. trzech wybranych miejsc na danym elemencie nadwozia. Nie oznacza to, że w pozostałych obszarach danego elementu grubość powłoki jest jednakowa ani że nie może wykroczyć poza wskazane zakresy. Pomiary wykonano urządzeniem bezdotykowym w posiadaniu rzeczoznawcy. Pomiar wykonany innym przyrządem może się różnić.
