Nr zlecenia: 183/22/05/2026/CarArena STANDARD

Zadanie: Ocena stanu technicznego i określenie wartości rynkowej pojazdu

Rodzaj pojazdu: Samochód ciężarowy	VIN: ZCFA61JG102639103
Marka: IVECO	Nr rejestracyjny: KR3X705
Model pojazdu: ML 140 E22 EuroCargo MR`15 E6 14.0t	Nr Info-Ekspert: 142-07473
Wersja: P	Rok produkcji: 2016

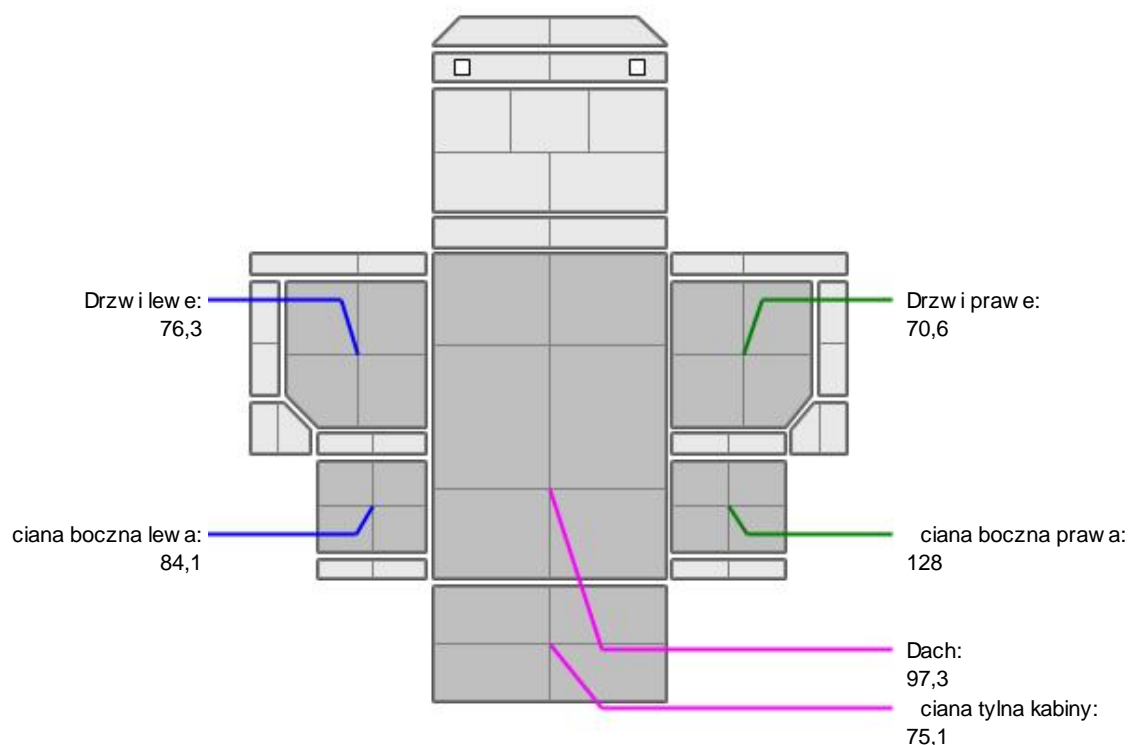
L.p.	Nazwa elementu	L / P	Grubość powłoki [µm]	Opis
1	Dach		97,3	
2	Drzwi	L	76,3	
3	ciana boczna	L	84,1	
4	Drzwi	P	70,6	
5	ciana boczna	P	128	
6	ciana tylna kabiny		75,1

Podane przedziały grubości powłoki lakierowej poszczególnych elementów dotyczą wyłącznie punktów

pomiarowych, tj. trzech wybranych miejsc na danym elemencie nadwozia. Nie oznacza to, że w pozostałych obszarach danego elementu grubość powłoki jest jednakowa ani że nie może wykroczyć poza wskazane zakresy. Pomiary wykonano urządzeniem bezdźwiękowym w posiadaniu rzeczoznawcy. Pomiar wykonany innym przyrządem może się różnić.
