Nr zlecenia: 120/25/05/2026/CarArena STANDARD

## WYCENA WARTO CI

Zadanie: Ocena stanu technicznego i określenie wartości rynkowej pojazdu

Rodzaj pojazdu: <b>Samochód osobowy</b>	VIN: <b>WBA7M910507M50916</b>
Marka: <b>BMW</b>	Nr rejestracyjny: <b>PZ3T152</b>
Model pojazdu: <b>118 Diesel MR`19 E6d F40</b>	Nr Info-Ekspert: <b>003-05447</b>
Wersja: <b>M Sport Steptronic</b>	Rok produkcji: <b>2023</b>

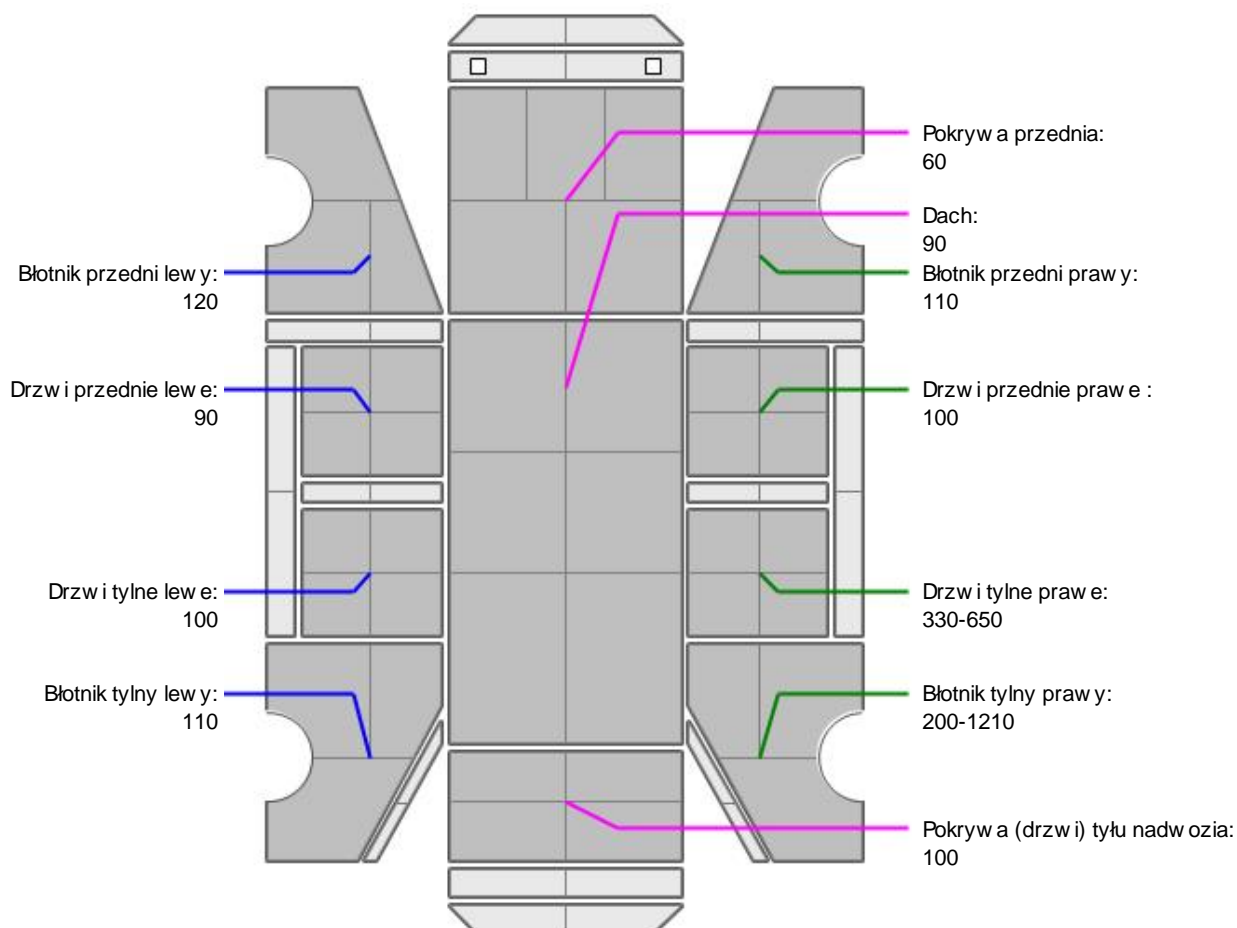
### NADWOZIE – Opis powłoki lakierowej

L.p.	Nazwa elementu	L / P	Grubość powłoki [µm]	Opis
1	Pokrywa przednia		60	
2	Dach		90	
3	Błotnik przedni	L	120	
4	Drzwi przednie	L	90	
5	Drzwi tylne	L	100	
6	Błotnik tylny	L	110

7	Błotnik przedni	P	110	
8	Drzwi przednie	P	100	
9	Drzwi tylne	P	330-650	
10	Błotnik tylny	P	200-1210	
11	Pokrywa (drzwi) tyłu nadwozia		100

Podane przedziały grubo ci powłoki lakierowej poszczególnych elementów dotyczą wyłącznie punktów pomiarowych, tj. trzech wybranych miejsc na danym elemencie nadwozia. Nie oznacza to, że w pozostałych obszarach danego elementu grubość powłoki jest jednakowa ani że nie może wykraczać poza wskazane zakresy. Pomiary wykonano urządzeniem bezdźwiękowym w posiadaniu rzeczoznawcy. Pomiar wykonany innym przyrządem może się różnić.
