Nr zlecenia: 83/26/05/2026/CarArena STANDARD

WYCENA WARTO CI

Zadanie: Ocena stanu technicznego i określenie wartości rynkowej pojazdu

Rodzaj pojazdu:	Samochód osobowy	VIN:	WBA48FU0608E24467
Marka:	BMW	Nr rejestracyjny:	PZ5U039
Model pojazdu:	320 Diesel Mild Hybrid MR`22 E6d/e G20	Nr Info-Ekspert:	003-06446
Wersja:	xDrive M Sport Steptronic	Rok produkcji:	2023

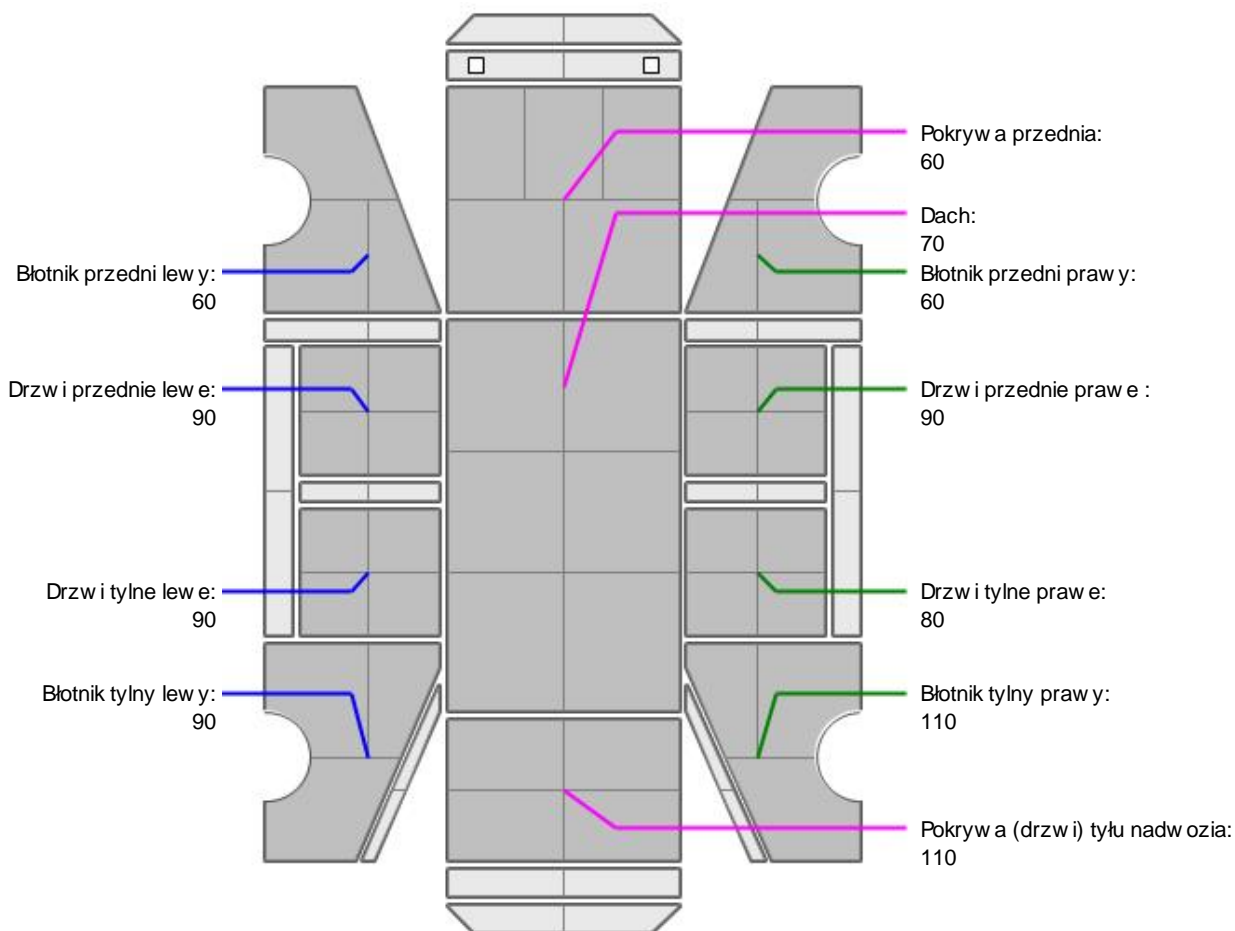
KABINA KIEROWCY – Opis powłoki lakierowej

L.p.	Nazwa elementu	L / P	Grubość powłoki [µm]	Opis
1	Pokrywa przednia		60	
2	Dach		70	
3	Błotnik przedni	L	60	
4	Drzwi przednie	L	90	
5	Drzwi tylne	L	90	
6	Błotnik tylny	L	90	
7	Błotnik przedni	P	60	
8	Drzwi przednie	P	90	
9	Drzwi tylne	P	80	
10	Błotnik tylny	P	110	
11	Pokrywa (drzwi) tyłu nadwozia		110

Podane przedziały grubości powłoki lakierowej poszczególnych elementów dotyczą wyłącznie punktów pomiarowych, tj. trzech wybranych miejsc na danym elemencie nadwozia. Nie oznacza to, że w pozostałych obszarach danego elementu grubość powłoki jest jednakowa ani że nie może wykroczyć poza wskazane zakresy. Pomiary wykonano urządzeniem bezdźwiękowym w posiadaniu rzeczoznawcy. Pomiar wykonany innym przyrządem może się różnić.
