Nr zlecenia: 81/26/05/2026/CarArena STANDARD

WYCENA WARTO CI

Zadanie: Ocena stanu technicznego i określenie wartości rynkowej pojazdu

Rodzaj pojazdu: Samochód osobowy	VIN: WBA48FU0308E25933
Marka: BMW	Nr rejestracyjny: PZ5U022
Model pojazdu: 320 Diesel Mild Hybrid MR`22 E6d/e G20	Nr Info-Ekspert: 003-06446
Wersja: xDrive M Sport Steptronic	Rok produkcji: 2023

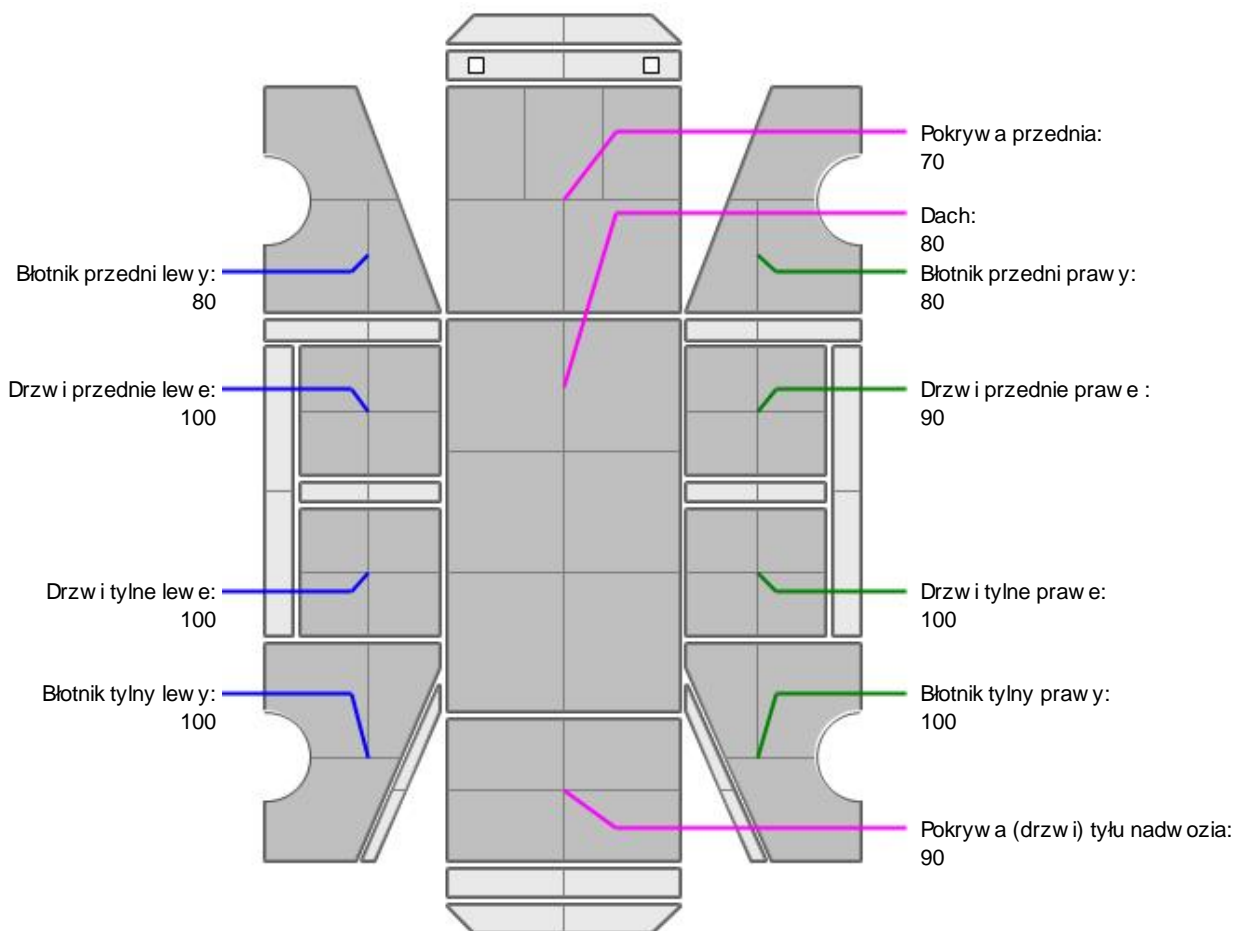
KABINA KIEROWCY – Opis powłoki lakierowej

L.p.	Nazwa elementu	L / P	Grubość powłoki [µm]	Opis
1	Pokrywa przednia		70	
2	Dach		80	
3	Błotnik przedni	L	80	
4	Drzwi przednie	L	100	
5	Drzwi tylne	L	100	
6	Błotnik tylny	L	100	
7	Błotnik przedni	P	80	
8	Drzwi przednie	P	90	
9	Drzwi tylne	P	100	
10	Błotnik tylny	P	100	
11	Pokrywa (drzwi) tyłu nadwozia		90

Podane przedziały grubości powłoki lakierowej poszczególnych elementów dotyczą wyłącznie punktów pomiarowych, tj. trzech wybranych miejsc na danym elemencie nadwozia. Nie oznacza to, że w pozostałych obszarach danego elementu grubość powłoki jest jednakowa ani że nie może wykroczyć poza wskazane zakresy. Pomiary wykonano urządzeniem bezdźwiękowym w posiadaniu rzeczoznawcy. Pomiar wykonany innym przyrządem może się różnić.
