Nr zlecenia: 81/25/05/2026/CarArena STANDARD

Zadanie: Ocena stanu technicznego i określenie wartości rynkowej pojazdu

Rodzaj pojazdu: <b>Samochód osobowy *</b>	VIN: <b>ZFA26300006975084</b>
Marka: <b>FIAT</b>	Nr rejestracyjny: <b>WS3820F</b>
Model pojazdu: <b>Doblo Cargo 1.3 M-jet MR`15 E5 2.4t</b>	Nr Info-Ekspert: <b>045-04102</b>
Wersja: <b>Base</b>	Rok produkcji: <b>2015</b>

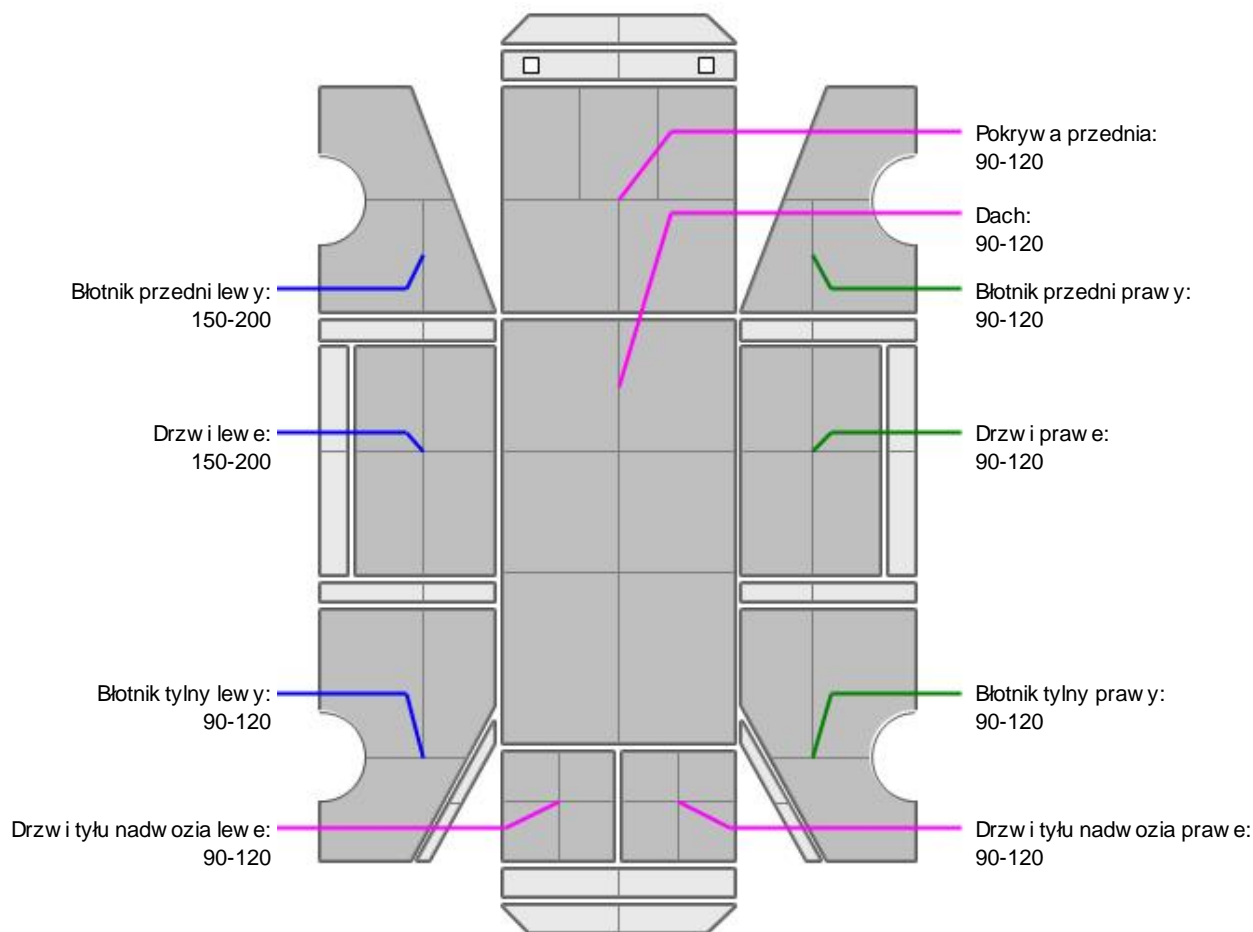
L.p.	Nazwa elementu	L / P	Grubość powłoki [µm]	Opis
1	Pokrywa przednia		90-120	
2	Dach		90-120	
3	Błotnik przedni	L	150-200	
4	Drzwi	L	150-200	
5	Błotnik tylny	L	90-120	
6	Drzwi tyłu nadwozia		90-120	
7	Błotnik przedni	P	90-120	
8	Drzwi	P	90-120	
9	Błotnik tylny	P	90-120	
10	Drzwi tyłu nadwozia		90-120

Podane przedziały grubości powłoki lakierowej poszczególnych elementów dotyczą wyłącznie punktów pomiarowych, tj. trzech wybranych miejsc na danym elemencie nadwozia. Nie oznacza to, że w pozostałych obszarach danego elementu grubość powłoki jest jednakowa ani że nie może wykraczać poza wskazane zakresy. Pomiary wykonano urządzeniem bezdźwiękowym w posiadaniu rzeczoznawcy. Pomiar wykonany innym przyrządem może się różnić.
