Nr zlecenia: 82/26/05/2026/CarArena STANDARD

## WYCENA WARTO CI

Zadanie: Ocena stanu technicznego i określenie wartości rynkowej pojazdu

Rodzaj pojazdu: <b>Samochód osobowy</b>	VIN: <b>WBA31AX040FP99748</b>
Marka: <b>BMW</b>	Nr rejestracyjny: <b>PZ3T155</b>
Model pojazdu: <b>420 Gran Coupe Diesel MR`21 E6d/e G26</b>	Nr Info-Ekspert: <b>003-06069</b>
Wersja: <b>xDrive M Sport Steptronic</b>	Rok produkcji: <b>2023</b>

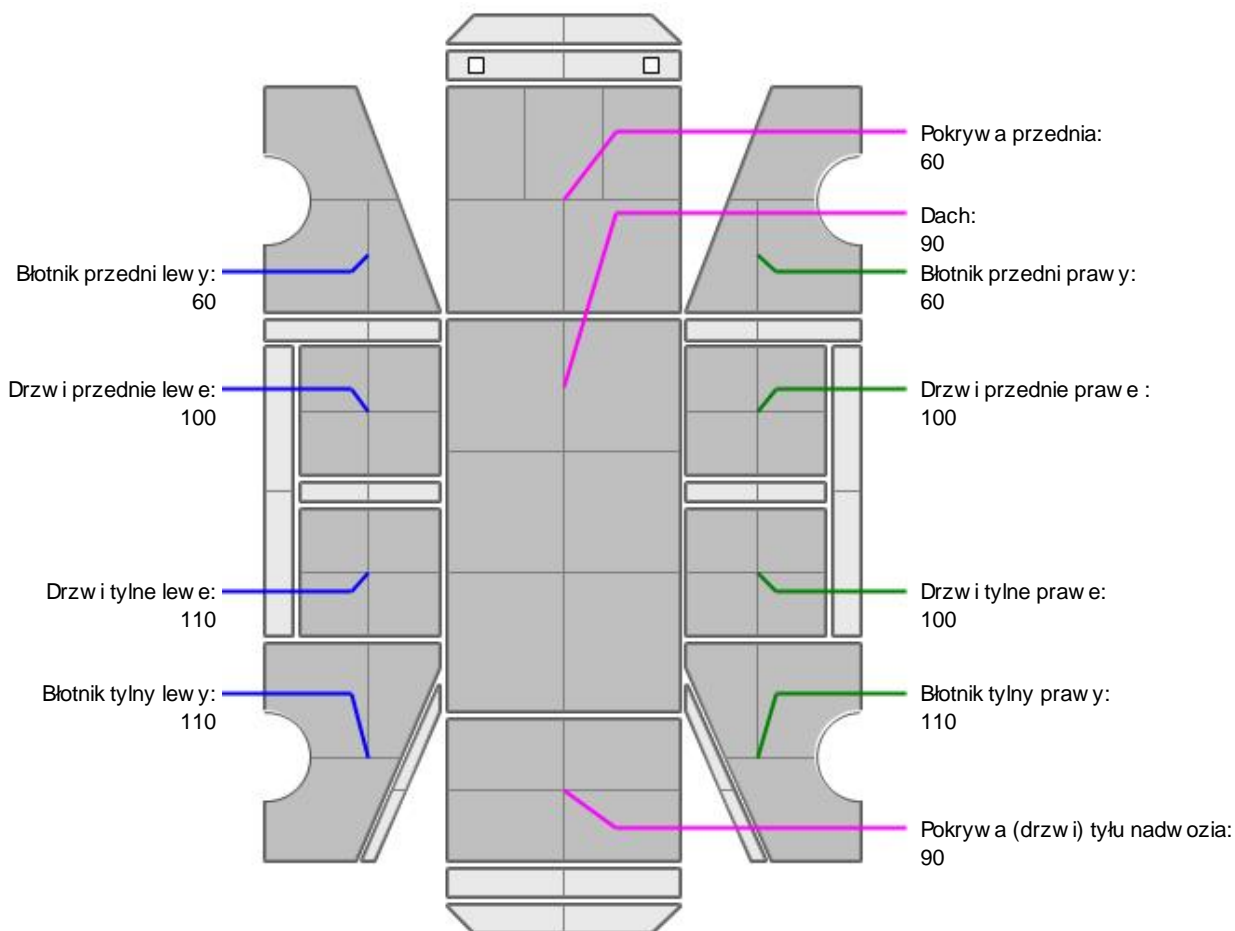
## KABINA KIEROWCY – Opis powłoki lakierowej

L.p.	Nazwa elementu	L / P	Grubość powłoki [µm]	Opis
1	Pokrywa przednia		60	
2	Dach		90	
3	Błotnik przedni	L	60	
4	Drzwi przednie	L	100	
5	Drzwi tylne	L	110	
6	Błotnik tylny	L	110	
7	Błotnik przedni	P	60	
8	Drzwi przednie	P	100	
9	Drzwi tylne	P	100	
10	Błotnik tylny	P	110	
11	Pokrywa (drzwi) tyłu nadwozia		90

Podane przedziały grubości powłoki lakierowej poszczególnych elementów dotyczą wyłącznie punktów pomiarowych, tj. trzech wybranych miejsc na danym elemencie nadwozia. Nie oznacza to, że w pozostałych obszarach danego elementu grubość powłoki jest jednakowa ani że nie może wykraczać poza wskazane zakresy. Pomiary wykonano urządzeniem bezdźwiękowym w posiadaniu rzeczoznawcy. Pomiar wykonany innym przyrządem może się różnić.
