Nr zlecenia: 169/22/05/2026/CarArena STANDARD

Wycena Wartości

Zadanie: Określenie wartości rynkowej pojazdu

Rodzaj pojazdu: Samochód osobowy	VIN: VNKKG3D300A080802
Marka: TOYOTA	Nr rejestracyjny: WE806TR
Model pojazdu: Yaris 1.5 MR`17 E6c	Nr Info-Ekspert: 037-02961
Wersja: Active	Rok produkcji: 2018

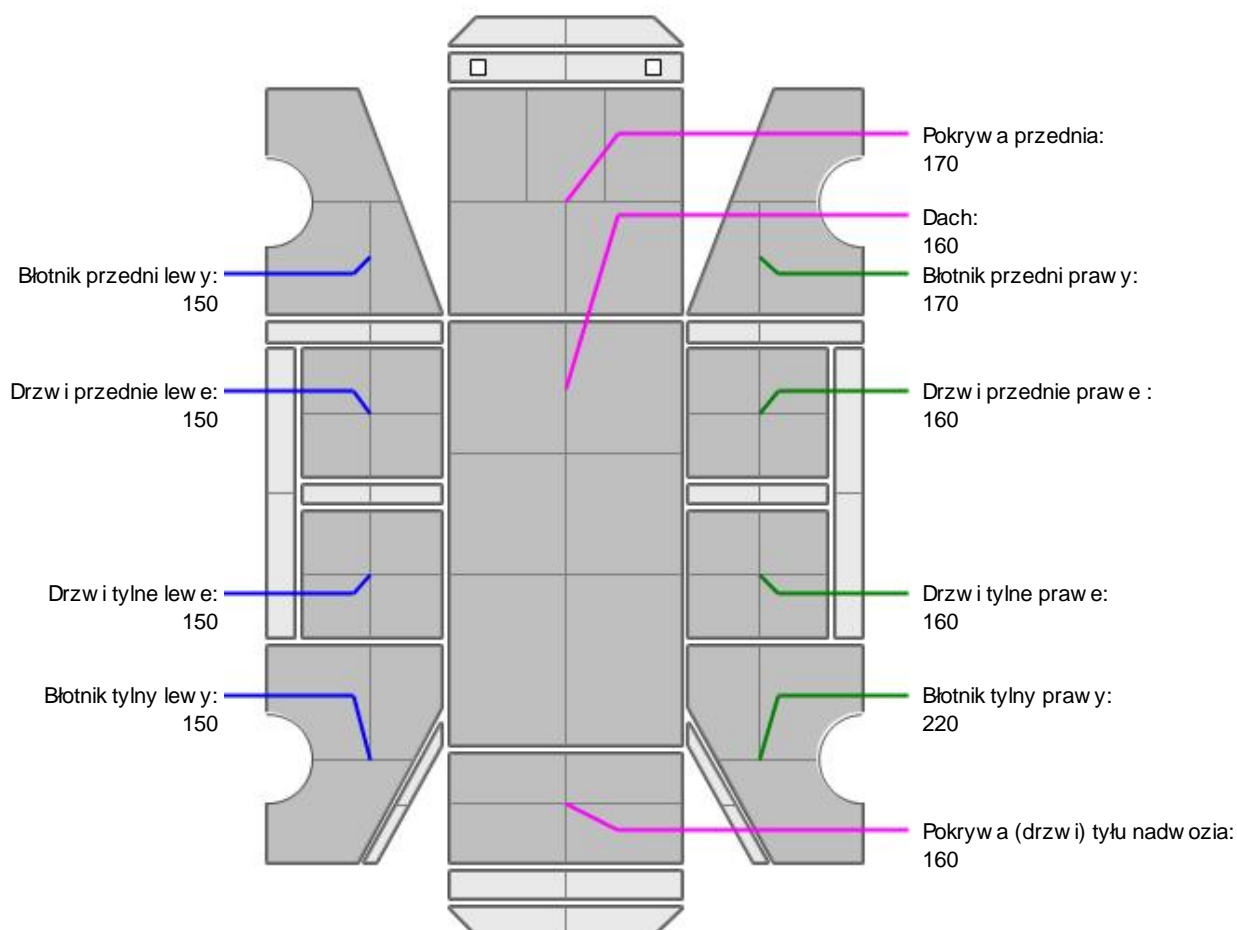
NADWOZIE – Opis powłoki lakierowej

L.p.	Nazwa elementu	L / P	Grubość powłoki [µm]	Opis
1	Pokrywa przednia		170	
2	Dach		160	
3	Błotnik przedni	L	150	
4	Drzwi przednie	L	150	
5	Drzwi tylne	L	150	
6	Błotnik tylny	L	150	
7	Błotnik przedni	P	170	
8	Drzwi przednie	P	160	
9	Drzwi tylne	P	160	
10	Błotnik tylny	P	220	
11	Pokrywa (drzwi) tyłu nadwozia		160

Podane przedziały grubości powłoki lakierowej poszczególnych elementów dotyczą wyłącznie punktów pomiarowych, tj. trzech wybranych miejsc na danym elemencie nadwozia. Nie oznacza to, że w pozostałych obszarach danego elementu grubość powłoki jest jednakowa ani że nie może wykraczać poza wskazane zakresy. Pomiary wykonano urządzeniem bezdźwiękowym w posiadaniu rzeczoznawcy. Pomiar wykonany innym przyrządem może się różnić.
