Nr zlecenia: 65/27/05/2026/CarArena STANDARD

WYCENA WARTO CI

DANE IDENTYFIKACYJNE POJAZDU		Dane: [T] VI-2026	
Rodzaj pojazdu:	Samochód terenowy	VIN:	W1N1673231A577401
Marka:	MERCEDES-BENZ	Nr rejestracyjny:	SB331CY
Model pojazdu:	GLE 400 d MR`18 E6d V167	Nr Info-Ekspert:	022-10628
Wersja:	4Matic	Rok produkcji:	2021
Wskaźnik drogomierza	162711 km		
Data pierwszej rejestracji	2021/11/22		
Data wa no ci badania technicznego	2026/11/22		
Rodzaj nadwozia	kombi (uniwersalne) 5 drzwiowe 5 osobowe		
Dop. masa całk.	3070 kg		
Jednostka nap dowa	z zapłonem samoczynnym		
Pojemno / Moc silnika	2925 ccm / 243kW (330KM)		
Doładowanie	Turbosp. z chłodn. powietrza		
Liczba cylindrów / Układ cylindrów / Liczba zaworów	6 / rz dowy / 24		
Rodzaj skrzyni biegów	automatyczna		
Rodzaj nap du	AWD (4x4)		
Kolor powłoki lakierowej, (rodzaj lakieru)	Zielony 2-warstwowy z efektem metalicznym

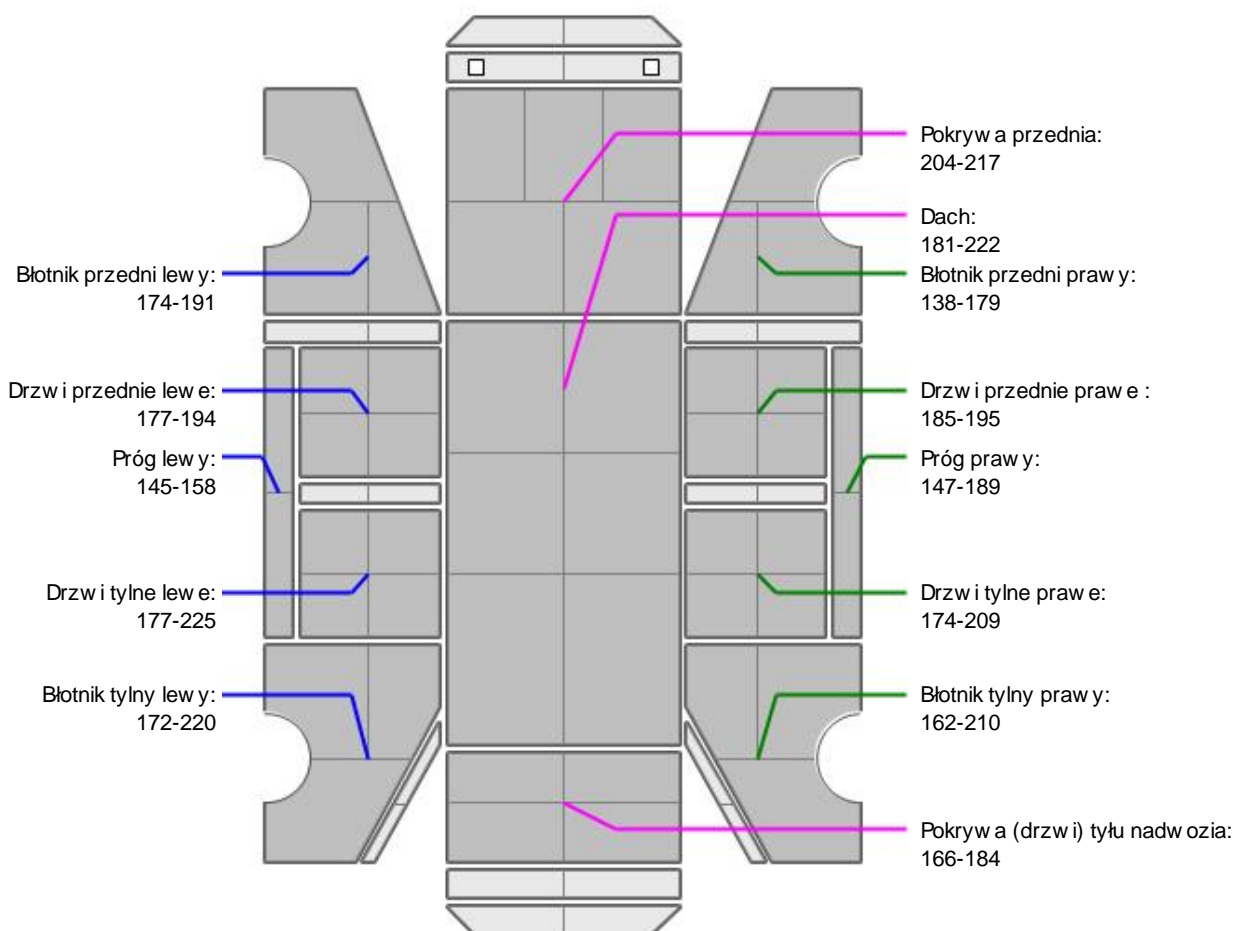
L.p.	Nazwa elementu	L / P	Grubość powłoki [µm]	Opis
1	Pokrywa przednia		204-217	
2	Dach		181-222	
3	Błotnik przedni	L	174-191	
4	Próg	L	145-158

5	Drzwi przednie	L	177-194	
6	Drzwi tylne	L	177-225	
7	Błotnik tylny	L	172-220	
8	Błotnik przedni	P	138-179	
9	Próg	P	147-189	
10	Drzwi przednie	P	185-195	
11	Drzwi tylne	P	174-209	
12	Błotnik tylny	P	162-210	
13	Pokrywa (drzwi) tyłu nadwozia		166-184

Podane przedziały grubości powłoki lakierowej poszczególnych elementów dotyczą wyłącznie punktów pomiarowych, tj. trzech wybranych miejsc na danym elemencie nadwozia. Nie oznacza to, że w pozostałych obszarach danego elementu grubość powłoki jest jednakowa ani że nie może wykraczać poza wskazane zakresy. Pomiar wykonano urządzeniem bezdźwiękowym w posiadaniu rzeczoznawcy. Pomiar wykonany innym przyrządem może się różnić.
