Wycena wartości

Zadanie: Określenie wartości rynkowej pojazdu

Marka: **TOYOTA**

Model pojazdu: **Auris HSD 1.8 MR`15 E6**

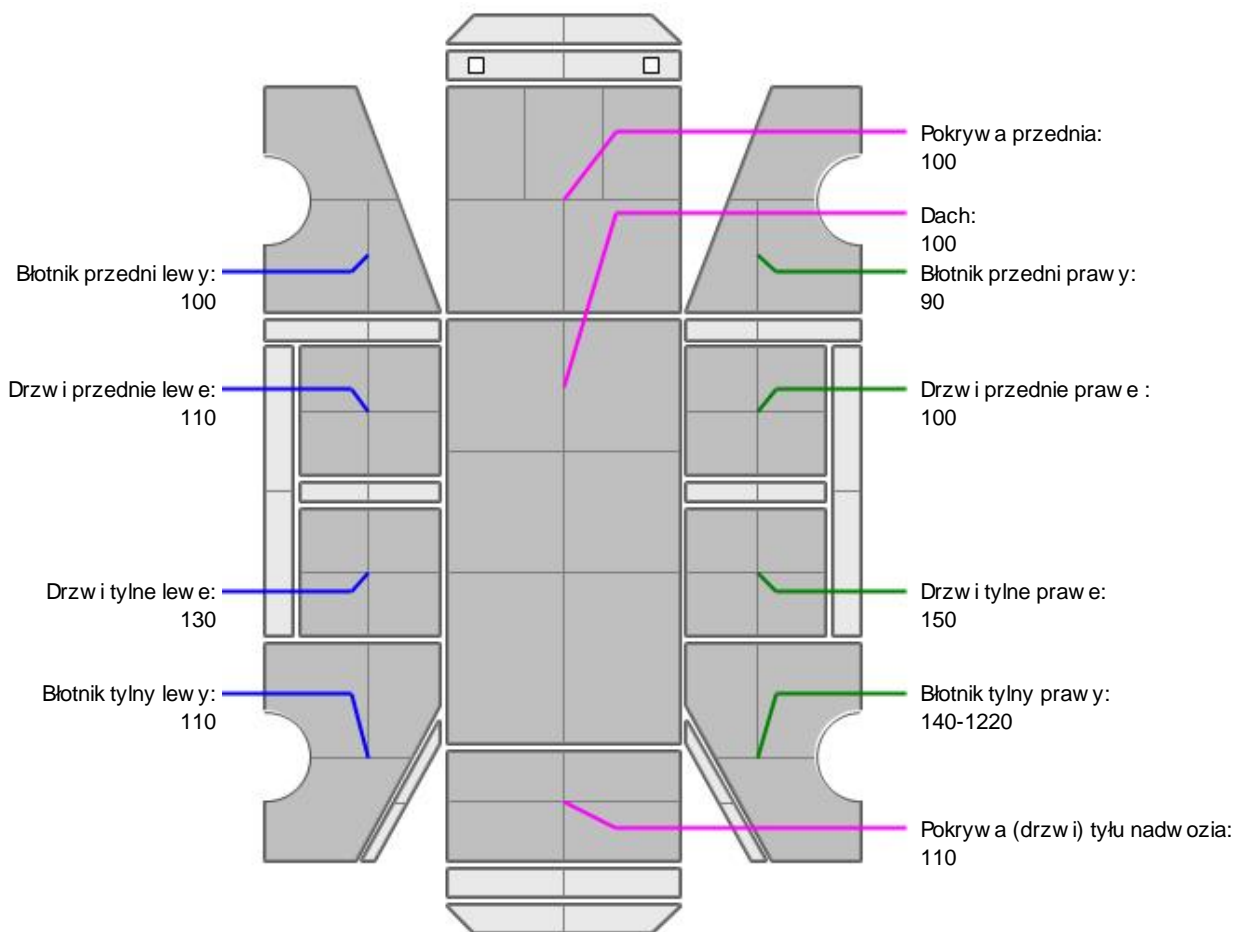
L.p.	Nazwa elementu	L / P	Grubość powłoki [µm]	Opis
1	Pokrywa przednia		100	
2	Dach		100	
3	Błotnik przedni	L	100	
4	Drzwi przednie	L	110	
5	Drzwi tylne	L	130	
6	Błotnik tylny	L	110	
7	Błotnik przedni	P	90	
8	Drzwi przednie	P	100	
9	Drzwi tylne	P	150	
10	Błotnik tylny	P	140-1220	
11	Pokrywa (drzwi) tyłu nadwozia		110

Podane przedziały grubości powłoki lakierowej poszczególnych elementów dotyczą wyłącznie punktów pomiarowych, tj. trzech wybranych miejsc na danym elemencie nadwozia. Nie oznacza to, że w pozostałych obszarach danego elementu grubość powłoki jest jednakowa ani że nie może wykraczać poza wskazane zakresy. Pomiary wykonano urządzeniem bezdźwiękowym w posiadaniu rzeczoznawcy. Pomiar wykonany innym przyrządem może się różnić.
