Nr zlecenia: 97/10/06/2026/CarArena STANDARD

Wycena wartości

Zadanie: Określenie wartości rynkowej pojazdu

DANE IDENTYFIKACYJNE POJAZDU		Dane: [O] VI-2026	
Rodzaj pojazdu:	Samochód osobowy	VIN:	NMTBZ3BEX0R020485
Marka:	TOYOTA	Nr rejestracyjny:	PO5LT01
Model pojazdu:	Corolla 1.8 Hybrid MR`19 E6	Nr Info-Ekspert:	037-03193
Wersja:	Active e-CVT	Rok produkcji:	2019
Wskazanie drogomierza	198333 km		
Data pierwszej rejestracji	2019/08/08		
Data wykonania badania technicznego	2026/07/29		
Rodzaj nadwozia	sedan 4 drzwiowy		
Dop. masa całkowita	1835 kg		
Jednostka napędowa	hybrydowa (benzyna/elekt.)		
Pojemność / Moc silnika spalinowego	1798 ccm / 72kW (98KM)		
Moc zespołu napędowego / silnika elektrycznego	90kW (122KM) / 53kW (72KM)		
Liczba cylindrów / Układ cylindrów / Liczba zaworów	4 / rzędowy / 16		
Rodzaj skrzyni biegów	automatyczna		
Rodzaj napędu	przedni (4x2)		
Kolor powłoki lakierowej, (rodzaj lakieru)	Szary 2-warstwowy z efektem metalicznym

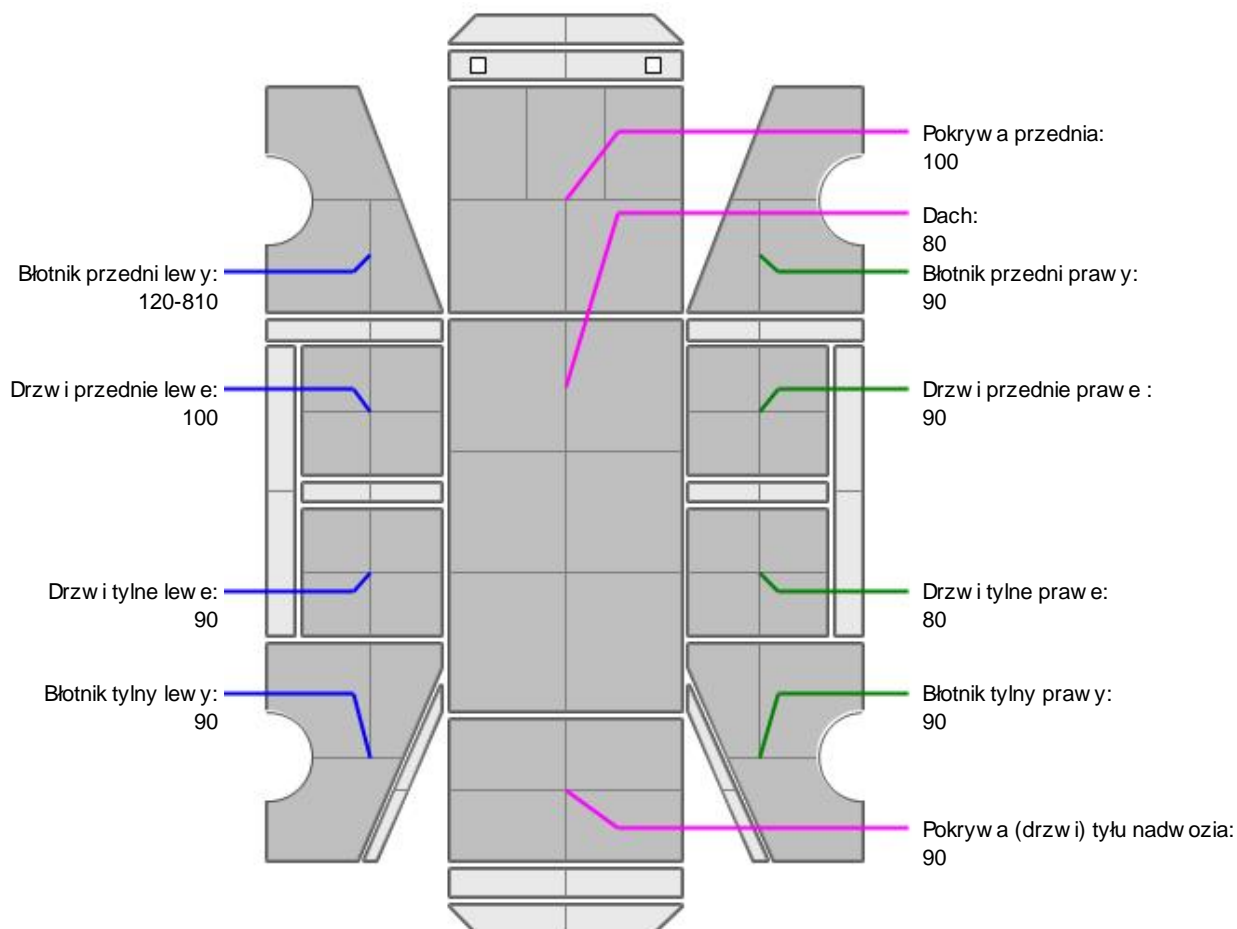
KABINA KIEROWCY – Opis powłoki lakierowej

L.p.	Nazwa elementu	L / P	Grubość powłoki [µm]	Opis
1	Pokrywa przednia		100	
2	Dach		80	
3	Błotnik przedni	L	120-810	
4	Drzwi przednie	L	100	
5	Drzwi tylne	L	90	
6	Błotnik tylny	L	90	
7	Błotnik przedni	P	90	
8	Drzwi przednie	P	90	
9	Drzwi tylne	P	80	
10	Błotnik tylny	P	90	
11	Pokrywa (drzwi) tyłu nadwozia		90

Podane przedziały grubości powłoki lakierowej poszczególnych elementów dotyczą wyłącznie punktów pomiarowych, tj. trzech wybranych miejsc na danym elemencie nadwozia. Nie oznacza to, że w pozostałych obszarach danego elementu grubość powłoki jest jednakowa ani że nie może wykraczać poza wskazane zakresy. Pomiary wykonano urządzeniem bezdźwiękowym w posiadaniu rzeczoznawcy. Pomiar wykonany innym przyrządem może się różnić.
