Nr zlecenia: 111/02/06/2026/CarArena STANDARD

Wycena wartości

Zadanie: Ocena stanu technicznego i określenie wartości rynkowej pojazdu

DANE IDENTYFIKACYJNE POJAZDU		Dane: [O] VI-2026	
Rodzaj pojazdu:	Samochód osobowy	VIN:	WBA11AK0007M56654
Marka:	BMW	Nr rejestracyjny:	DW4VP09
Model pojazdu:	218i Gran Coupe MR`19 E6d/e F44	Nr Info-Ekspert:	003-05907
Wersja:	M Sport Steptronic	Rok produkcji:	2023
Wskazanie drogomierza	87061 km		
Data pierwszej rejestracji	06.06.2023		
Data wykonania badania technicznego	06.05.2028		
Rodzaj nadwozia	coupe 4 drzwiowy		
Dop. masa całkowita	1905 kg		
Jednostka napędowa	z zapłonem iskrowym (wtrysk)		
Pojemność / Moc silnika	1499 ccm / 100kW (136KM)		
Doładowanie	Turbosp. z chłodn. powietrza		
Liczba cylindrów / Układ cylindrów / Liczba zaworów	3 / rzędowy / 12		
Rodzaj skrzyni biegów	automatyczna		
Rodzaj napędu	przedni (4x2)		
Kolor powłoki lakierowej, (rodzaj lakieru)	Czarny 2-warstwowy z efektem metalicznym

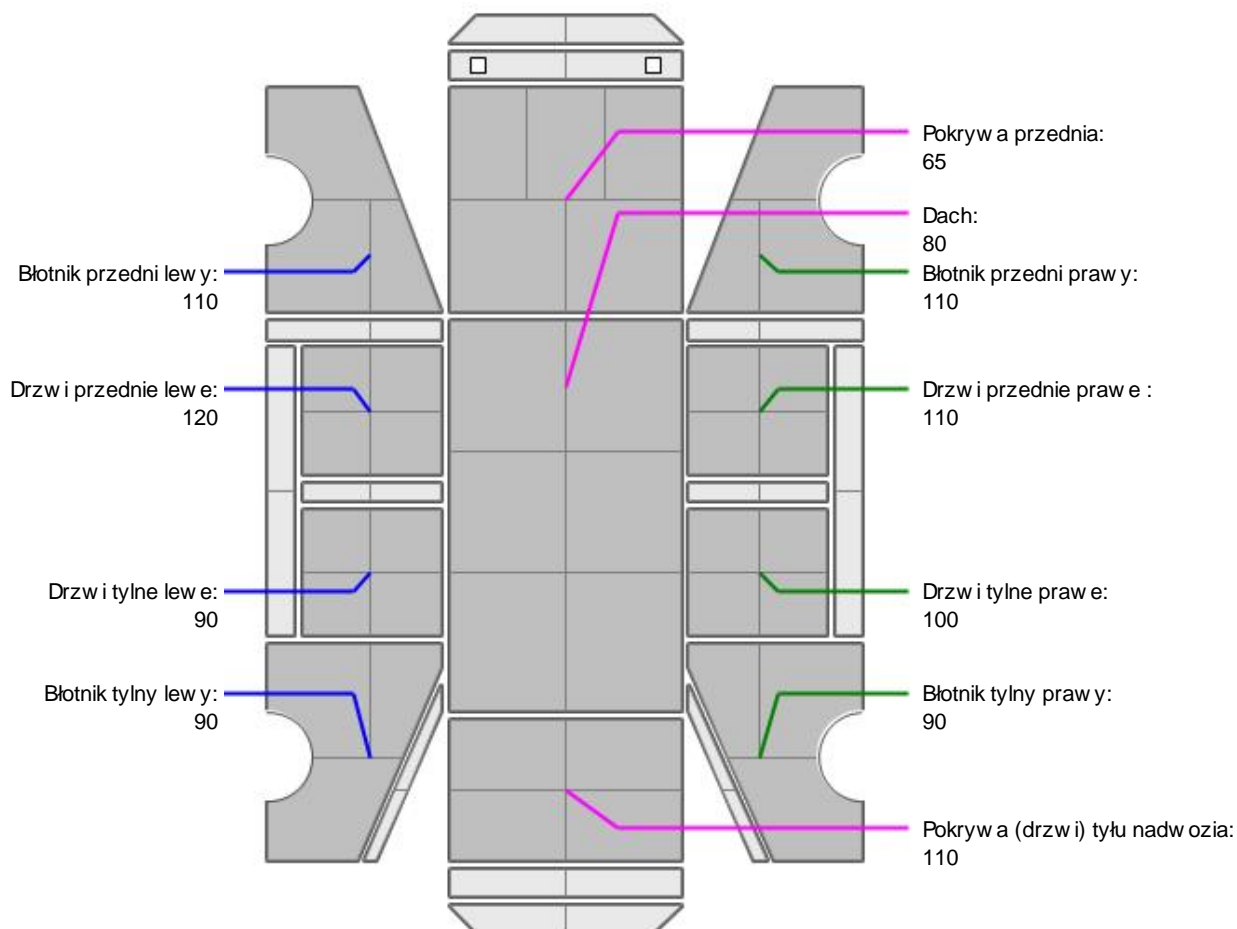
L.p.	Nazwa elementu	L / P	Grubość powłoki [µm]	Opis
1	Pokrywa przednia		65	
2	Dach		80	
3	Błotnik przedni	L	110	
4	Drzwi przednie	L	120	
5	Drzwi tylne	L	90	
6	Błotnik tylny	L	90	
7	Błotnik przedni	P	110	
8	Drzwi przednie	P	110	
9	Drzwi tylne	P	100	
10	Błotnik tylny	P	90	
11	Pokrywa (drzwi) tyłu nadwozia		110

Podane przedziały grubości powłoki lakierowej poszczególnych elementów dotyczą wyłącznie punktów pomiarowych, tj. trzech wybranych miejsc na danym elemencie nadwozia. Nie oznacza to, że w pozostałych obszarach danego elementu grubość powłoki jest jednakowa ani że nie może wykraczać poza wskazane zakresy. Pomiary wykonano urządzeniem bezdźwiękowym w posiadaniu rzeczoznawcy. Pomiar wykonany innym przyrządem może się różnić.
