Nr zlecenia: 14/01/06/2026/CarArena STANDARD

## Wycena wartości

Zadanie: Ocena stanu technicznego i określenie wartości rynkowej pojazdu

## OPIS STANU TECHNICZNEGO ZESPOŁÓW POJAZDU

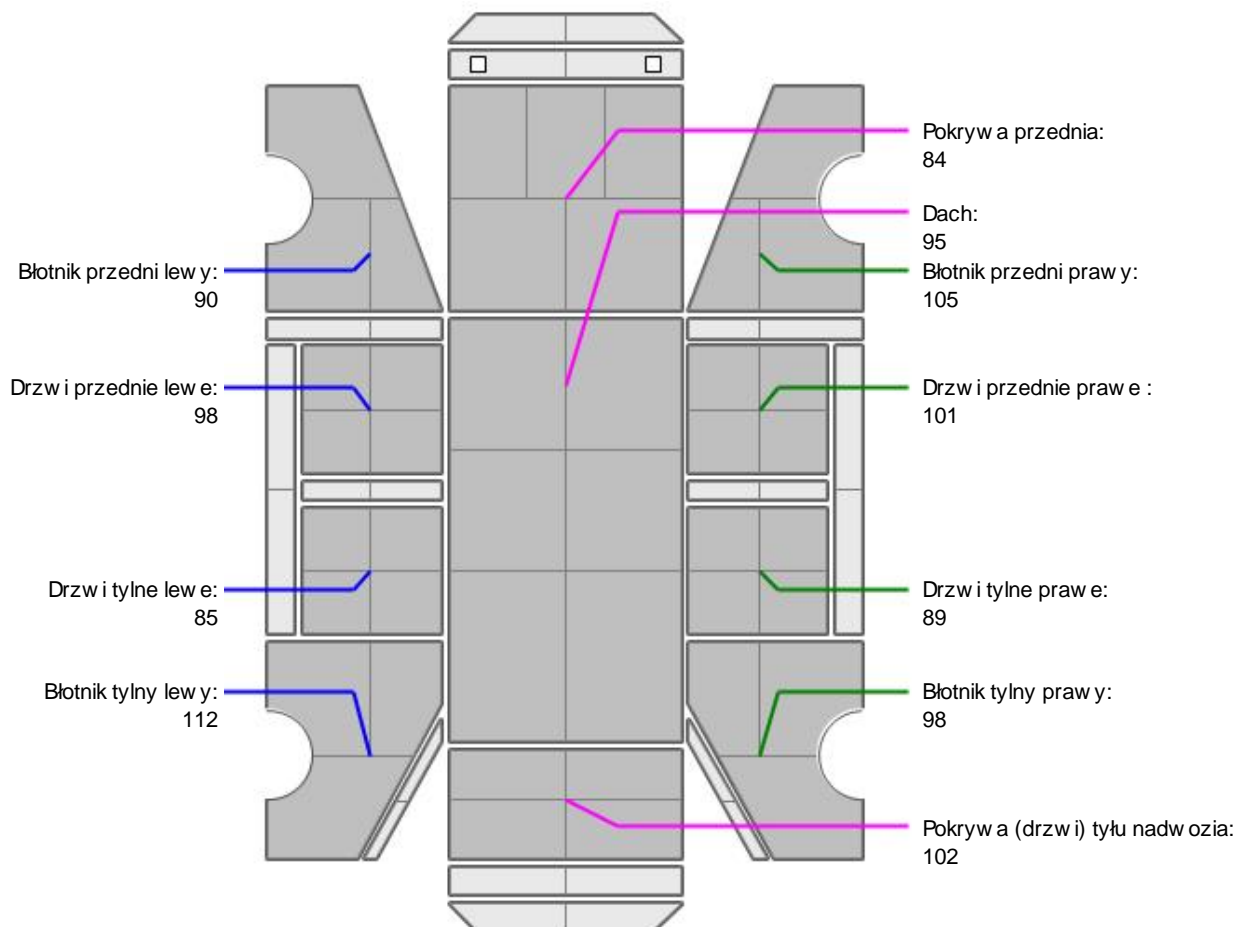
### NADWOZIE – Opis powłoki lakierowej

L.p.	Nazwa elementu	L / P	Grubość powłoki [µm]	Opis
1	Pokrywa przednia		84	
2	Dach		95	
3	Błotnik przedni	L	90	
4	Drzwi przednie	L	98	
5	Drzwi tylne	L	85	
6	Błotnik tylny	L	112	
7	Błotnik przedni	P	105	
8	Drzwi przednie	P	101	
9	Drzwi tylne	P	89	
10	Błotnik tylny	P	98	
11	Pokrywa (drzwi) tyłu nadwozia		102

Podane przedziały grubości powłoki lakierowej poszczególnych elementów dotyczą wyłącznie punktów pomiarowych, tj. trzech wybranych miejsc na danym elemencie nadwozia. Nie oznacza to, że w pozostałych obszarach danego elementu grubość powłoki jest jednakowa ani że nie może wykraczać poza wskazane zakresy. Pomiary wykonano urządzeniem bezdźwiękowym w posiadaniu rzeczoznawcy. Pomiar wykonany innym przyrządem może się różnić.
