Nr zlecenia: 21/29/05/2026/CarArena STANDARD

Wycena wartości

Zadanie: Ocena stanu technicznego i określenie wartości rynkowej pojazdu

DANE IDENTYFIKACYJNE POJAZDU (*)		Dane: [O] V-2026	
Rodzaj pojazdu:	Samochód ci arowy (na bazie osobowego)	VIN:	V N K K G 3 D 3 3 0 A 0 8 3 0 3 2
Marka:	TOYOTA	Nr rejestracyjny:	WE345UC
Model pojazdu:	Yaris 1.5 MR`17 E6c	Nr Info-Ekspert:	037-02961
Wersja:	Active	Rok produkcji:	2018
Wskazanie drogomierza	108228 km		
Data pierwszej rejestracji	2018/08/22		
Data wa no ci badania technicznego	2026/08/26		
Rodzaj nadwozia	hatchback 5 drzwiowy 2 osobowy		
Dop. masa całkow.	1545 kg		
Jednostka nap owia	z zapłonem iskrowym (wtrysk)		
Pojemno / Moc silnika	1496 ccm / 82kW (111KM)		
Liczba cylindrów / Układ cylindrów / Liczba zaworów	4 / rz dowy / 16		
Rodzaj skrzyni biegów	manualna		
Rodzaj nap du	przedni (4x2)		
Kolor powłoki lakierowej, (rodzaj lakieru)	Biały 2-warstwowy typu uni

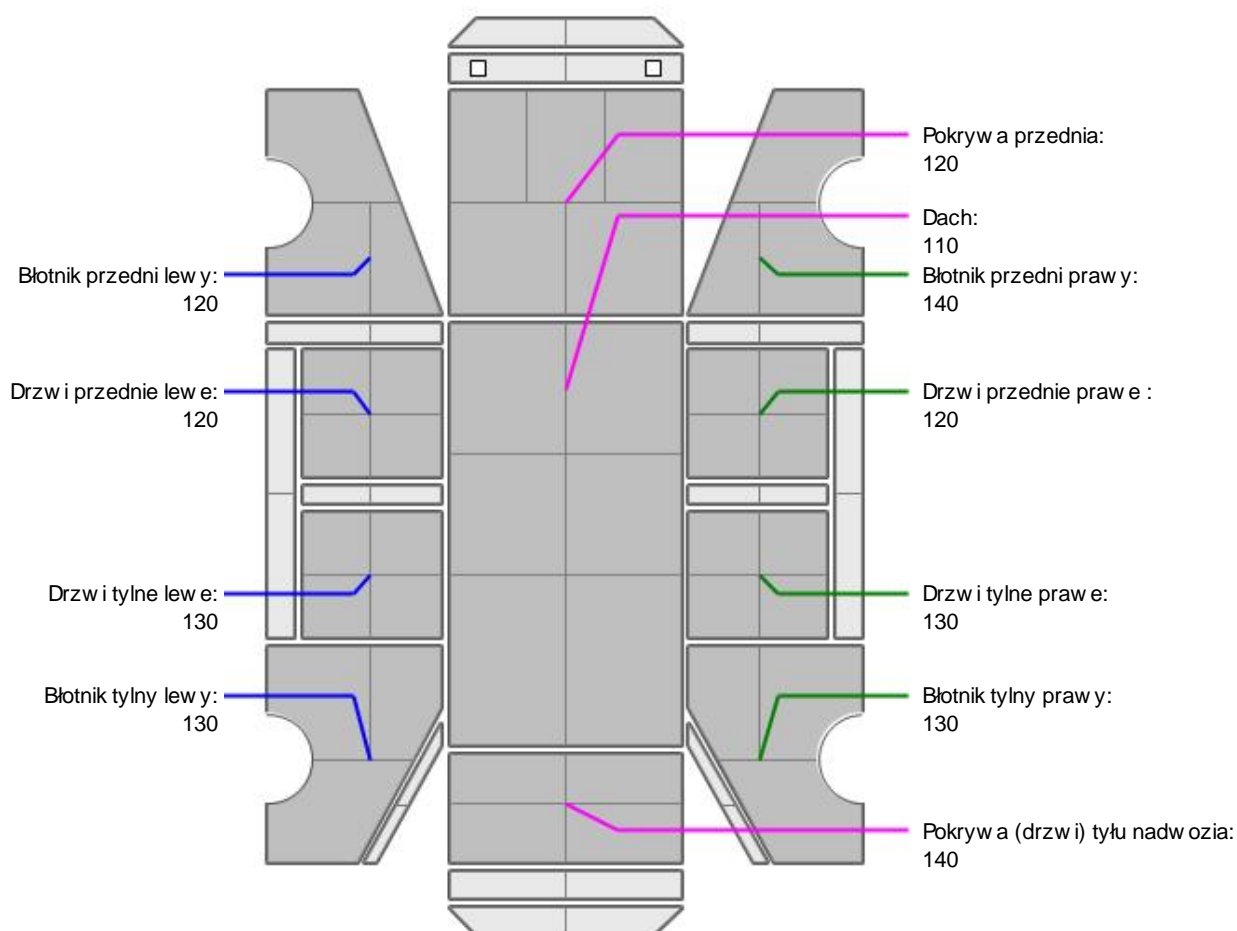
NADWOZIE – Opis powłoki lakierowej

L.p.	Nazwa elementu	L / P	Grubość powłoki [µm]	Opis
1	Pokrywa przednia		120	
2	Dach		110	
3	Błotnik przedni	L	120	
4	Drzwi przednie	L	120	
5	Drzwi tylne	L	130	
6	Błotnik tylny	L	130	
7	Błotnik przedni	P	140

8	Drzwi przednie	P	120	
9	Drzwi tylne	P	130	
10	Błotnik tylny	P	130	
11	Pokrywa (drzwi) tyłu nadwozia		140

Podane przedziały grubo ci powłoki lakierowej poszczególnych elementów dotyczą wyłącznie punktów pomiarowych, tj. trzech wybranych miejsc na danym elemencie nadwozia. Nie oznacza to, że w pozostałych obszarach danego elementu grubość powłoki jest jednakowa ani że nie może wykroczyć poza wskazane zakresy. Pomiary wykonano urządzeniem bezdźwiękowym w posiadaniu rzeczoznawcy. Pomiar wykonany innym przyrządem może się różnić.
