Nr zlecenia DEKRA: SKFS/SIG/49588/26/05/27
Nr zlecenia/szkody:
Data zlecenia: 27-05-2026

Dane pojazdu

Rodzaj pojazdu	przyczepa skrzyniowa i kurtynowa z osiami centralnymi
Producent	ZREMB-WROCŁAW
Typ	PC130
Liczba osi	2
Producent osi	BPW
Dopuszczalna masa całkowita	17000 kg
Masa własna	4600 kg
Ładowność	12400 kg
Zawieszenie	pneumatyczne
Nr rejestracyjny	KR6498P
VIN	SWZPC130070000315
Data 1. rejestracji	18-04-2007
Data nast. bad. techn.	18-05-2027
Rok produkcji	2007

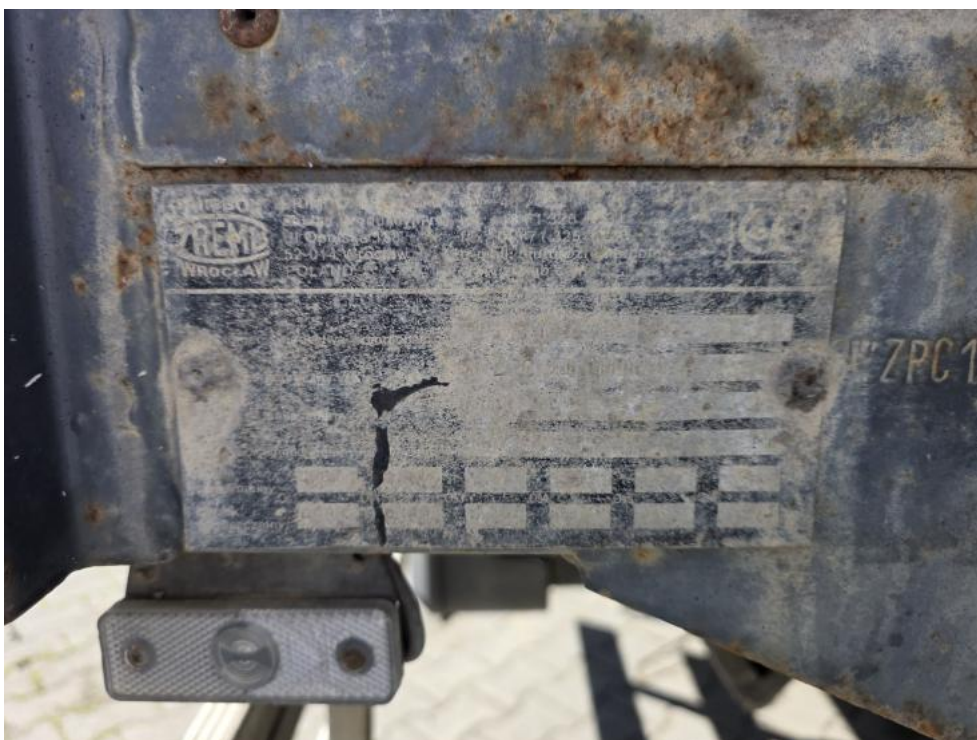
Wycena wartość pojazdu określona z wartością hipotetyczną ze względu na nieczytelną tabliczkę znamionową pojazdu w tym brak możliwości odczytu danych technicznych i identyfikacyjnych.

Fot. 20.
Tabliczka znamionowa

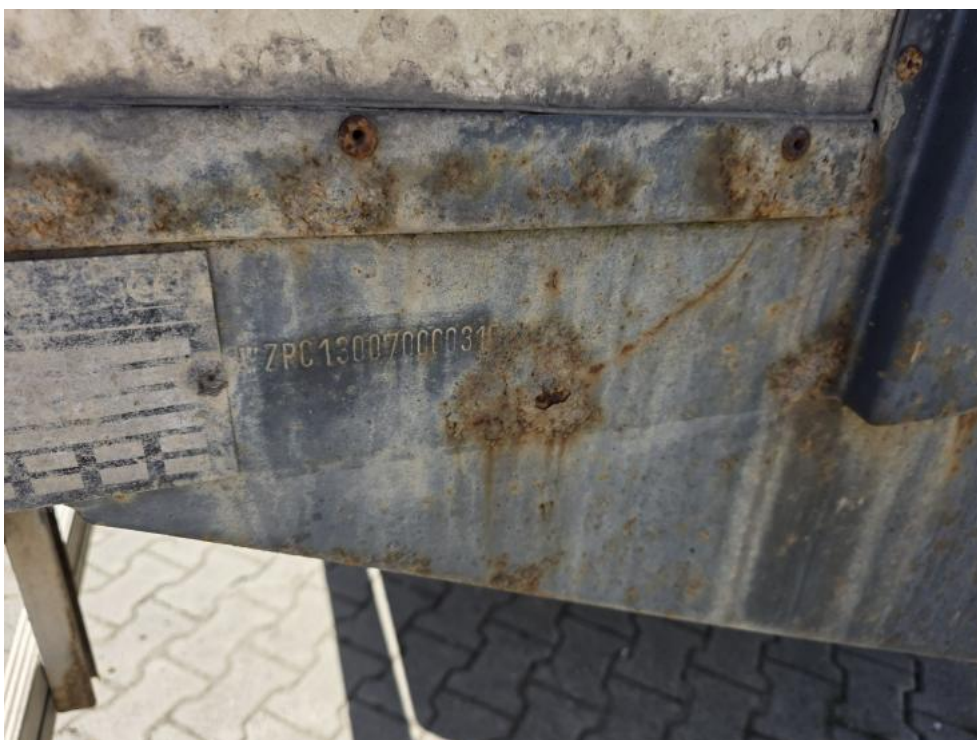
Fot. 48.
Korozja blisko numeru VIN

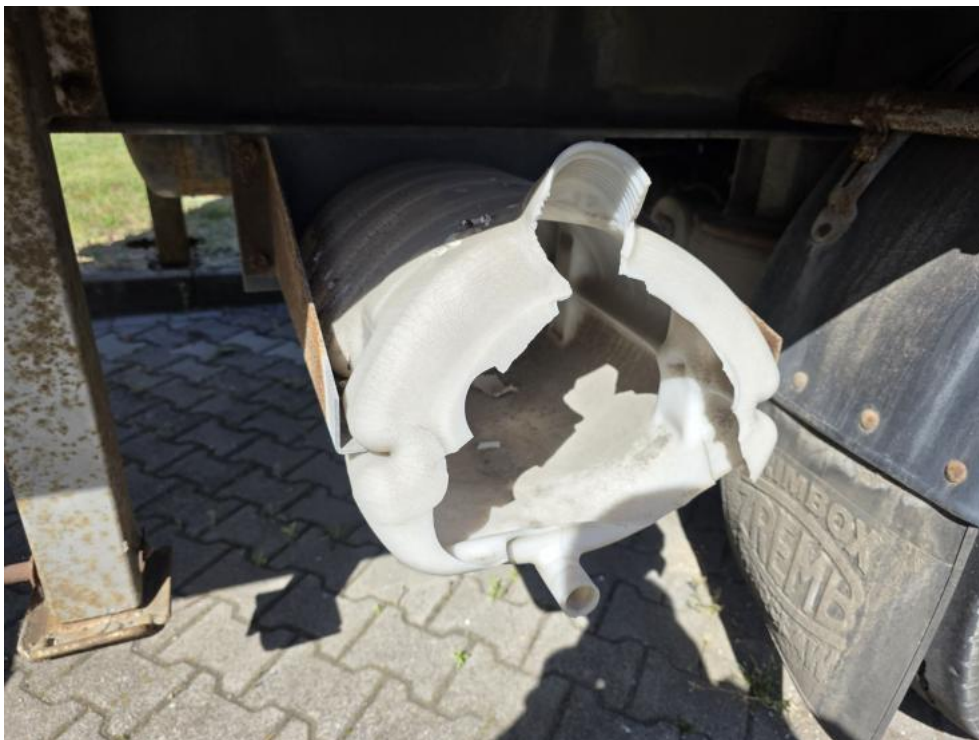
Nazwa elementu	Opis elementu	Rodzaj uszkodzenia	Umiejscowienie / Rozmiar	Uwagi
Zaczep holowniczy		zarysowanie		
Zbiornik wody		pęknięcie		
Podłużnica	lew.	ślady korozji		
Podłużnica	praw.	ślady korozji

Fot. 49.
Uszkodzony pojemnik
