Wycena wartości

Zadanie: Ocena stanu technicznego i określenie wartości rynkowej pojazdu

DANE IDENTYFIKACYJNE POJAZDU		Dane: [T] VI-2026
Rodzaj pojazdu:	Samochód terenowy	VIN: WAUZZZ4M3KD036787
Marka:	AUDI	Nr rejestracyjny: WE133WM
Model pojazdu:	Q7 45 TDI MR`20 E6d 4J	Nr Info-Ekspert: 002-03615
Wersja:	S line	Rok produkcji: 2019
Wskazanie drogomierza	51381 km	
Data pierwszej rejestracji	2019/06/19	
Data wykonania badania technicznego	2026/06/12	
Rodzaj nadwozia	kombi (uniwersalne) 5 drzwiowe 5 osobowe	
Dop. masa całkowita	2830 kg	
Jednostka napędowa	z zapł. samoczynnym Mild Hyb. (olej nap.)	
Pojemność / Moc silnika	2967 ccm / 170kW (231KM)	
Doładowanie	Turbosp. z chłodn. powietrza	
Liczba cylindrów / Układ cylindrów / Liczba zaworów	6 / widlasty / 24	
Rodzaj skrzyni biegów	automatyczna	
Rodzaj napędu	AWD (4x4)	
Kolor powłoki lakierowej, (rodzaj lakieru)	Czarny 2-warstwowy z efektem metalicznym

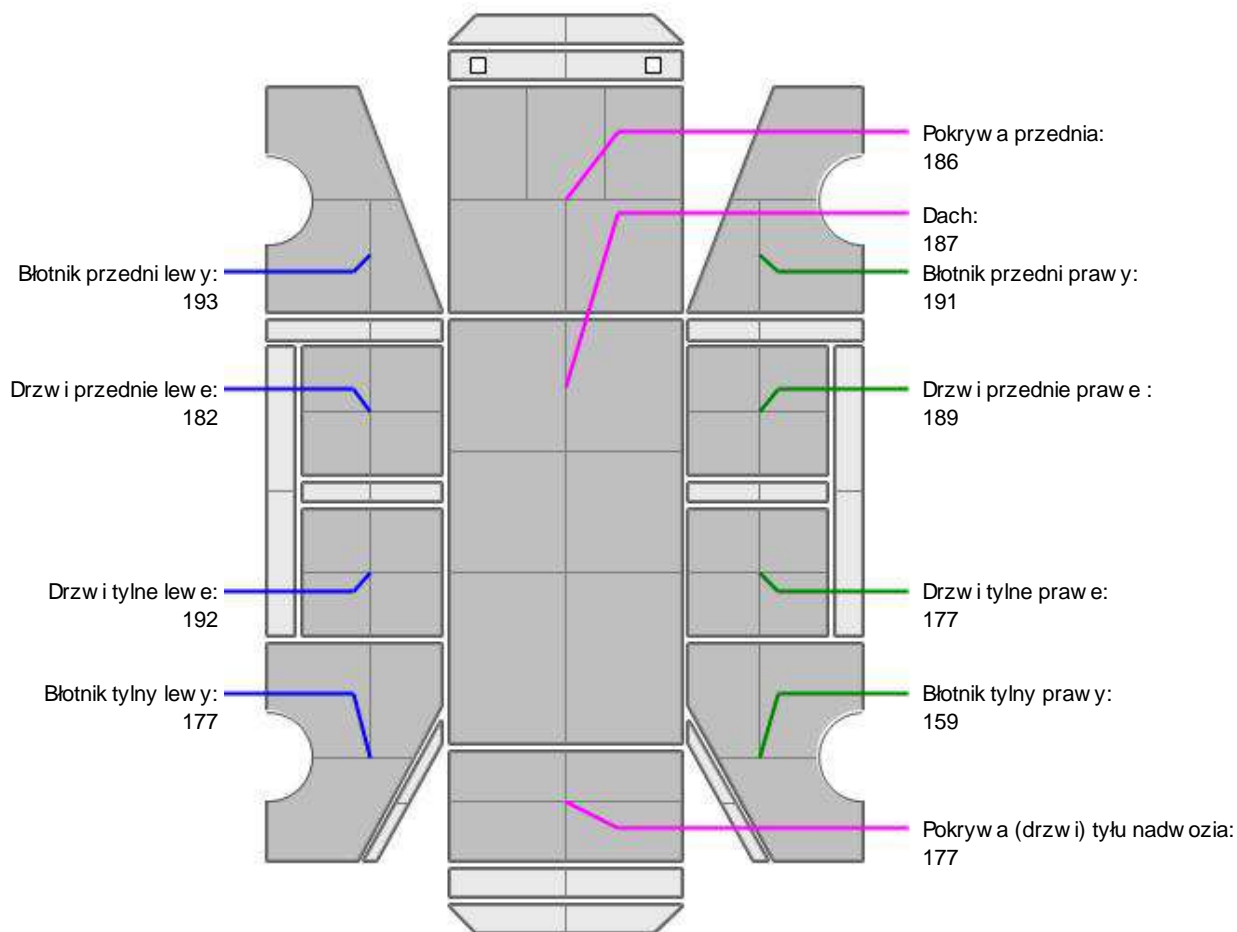
NADWOZIE – Opis powłoki lakierowej

L.p.	Nazwa elementu	L / P	Grubość powłoki [µm]	Opis
1	Pokrywa przednia		186	
2	Dach		187	
3	Błotnik przedni	L	193	
4	Drzwi przednie	L	182	
5	Drzwi tylne	L	192	
6	Błotnik tylny	L	177	
7	Błotnik przedni	P	191	
8	Drzwi przednie	P	189	
9	Drzwi tylne	P	177	
10	Błotnik tylny	P	159	
11	Pokrywa (drzwi) tyłu nadwozia		177

Podane przedziały grubości powłoki lakierowej poszczególnych elementów dotyczą wyłącznie punktów pomiarowych, tj. trzech wybranych miejsc na danym elemencie nadwozia. Nie oznacza to, że w pozostałych obszarach danego elementu grubość powłoki jest jednakowa ani że nie może wykroczyć poza wskazane zakresy. Pomiary wykonano urządzeniem bezdźwiękowym w posiadaniu rzeczoznawcy. Pomiar wykonany innym przyrządem może się różnić.
