Nr zlecenia: 22/29/05/2026/CarArena STANDARD

Wycena wartości

Zadanie: Ocena stanu technicznego i określenie wartości rynkowej pojazdu

DANE IDENTYFIKACYJNE POJAZDU		Dane: [D] V-2026
Rodzaj pojazdu:	Samochód ci arowy do 3.5t	VIN: VF1FW51H163279810
Marka:	RENAULT	Nr rejestracyjny: WE617XA
Model pojazdu:	Kangoo III Express Maxi dCi MR`16 E6 2.2t	Nr Info-Ekspert: 031-08819
Wersja:	Pack Clim Maxi	Rok produkcji: 2019
Wskazanie drogomierza	143220 km	
Data pierwszej rejestracji	2019/08/22	
Data wa no ci badania technicznego	2026/08/08	
Rodzaj nadwozia	furgon 5 drzwiowy 2 osobowy	
Dop. masa całk. / Ładowno	2200 kg* / 768 kg	
Liczba osi / Rodzaj nap du / Skrzynia biegów	2 / przedni (4x2) / manualna	
Rozstaw osi	3081 mm	
Oznaczenie silnika	K9K	
Jednostka nap dowa	z zapłonem samoczynnym	
Pojemno / Moc silnika	1461 ccm / 66kW (90KM)	
Doładowanie	Turbosp. z chłodn. powietrza	
Liczba cylindrów / Układ cylindrów	4 / rz dowy	
Norma spalin	E6	
Kolor powłoki lakierowej, (rodzaj lakieru)	Biały 2-warstwowy typu uni

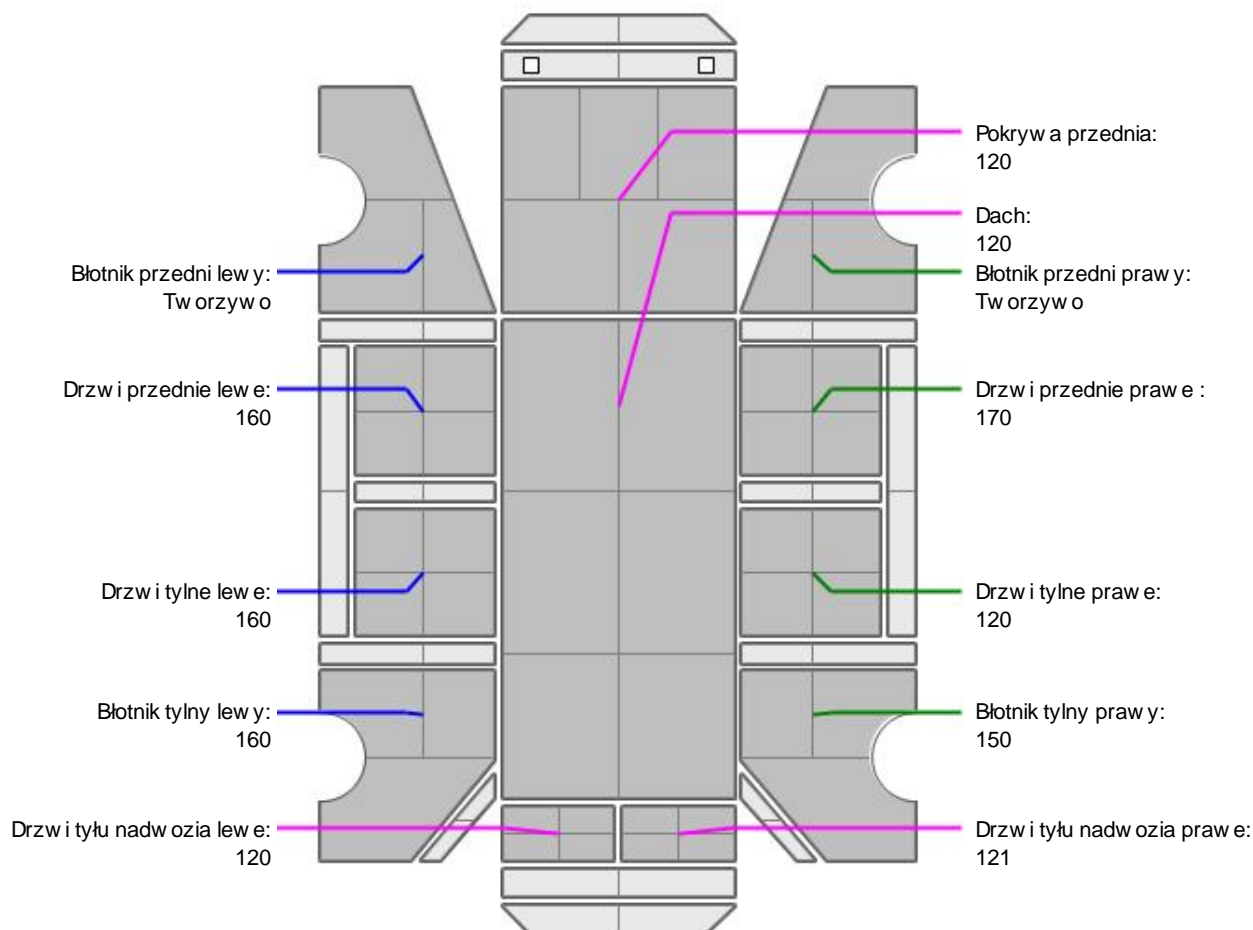
NADWOZIE – Opis powłoki lakierowej

L.p.	Nazwa elementu	L / P	Grubość powłoki [µm]	Opis
1	Pokrywa przednia		120	
2	Dach		120	
3	Błotnik przedni	L	Tworzywo	
4	Drzwi przednie	L	160	
5	Drzwi tylne	L	160	
6	Błotnik tylny	L	160	
7	Drzwi tyłu nadwozia		120	
8	Błotnik przedni	P	Tworzywo	
9	Drzwi przednie	P	170	
10	Drzwi tylne	P	120	
11	Błotnik tylny	P	150	
12	Drzwi tyłu nadwozia		121

Podane przedziały grubości powłoki lakierowej poszczególnych elementów dotyczą wyłącznie punktów pomiarowych, tj. trzech wybranych miejsc na danym elemencie nadwozia. Nie oznacza to, że w pozostałych obszarach danego elementu grubość powłoki jest jednakowa ani że nie może wykroczyć poza wskazane zakresy. Pomiary wykonano urządzeniem bezwymiarowym w posiadaniu rzeczoznawcy. Pomiar wykonany innym
