Nr zlecenia: 198/29/05/2026/CarArena STANDARD

## WYCENA WARTO CI

Zadanie: Ocena stanu technicznego i określenie wartości rynkowej pojazdu

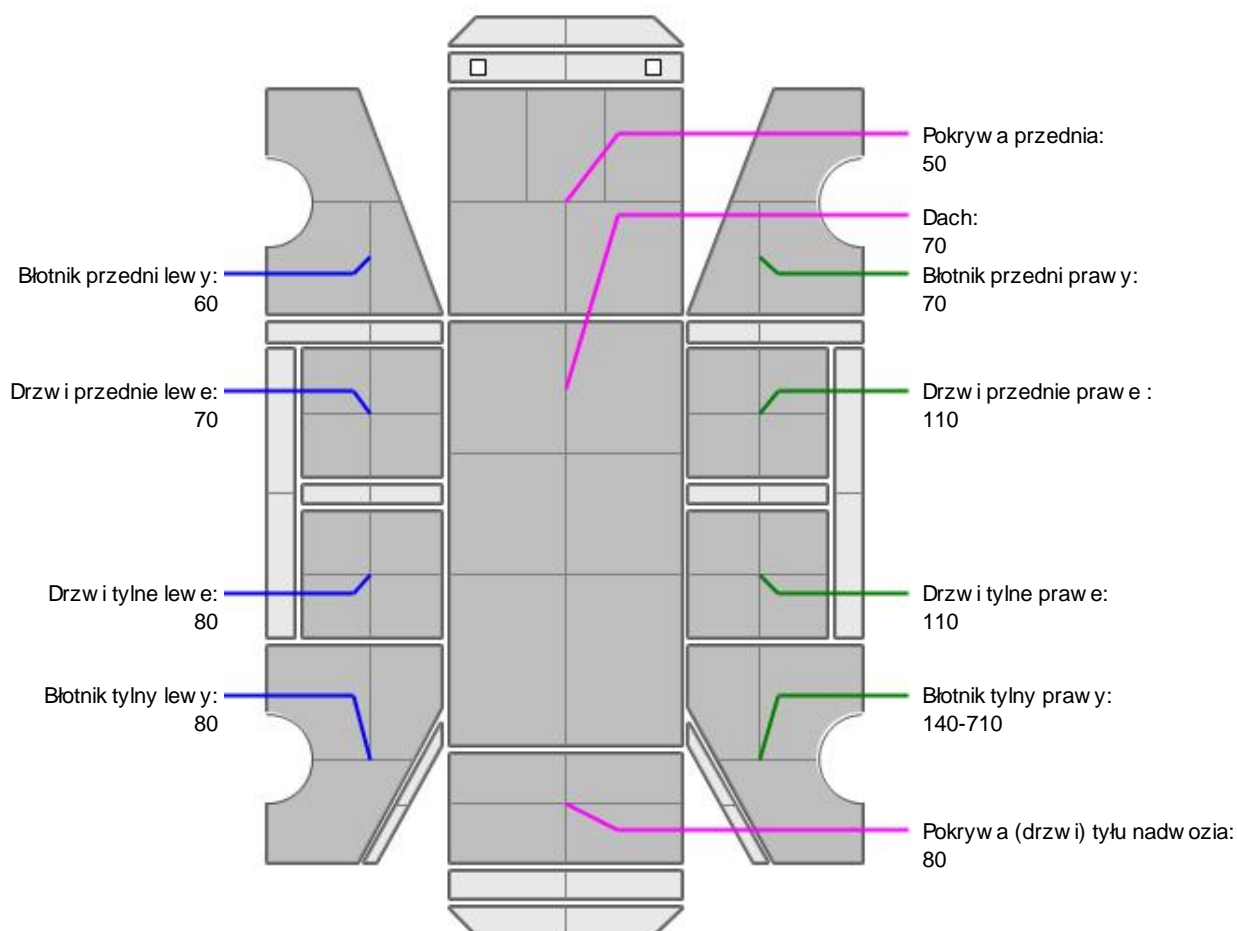
L.p.	Nazwa elementu	L / P	Grubość powłoki [µm]	Opis
1	Pokrywa przednia		50	
2	Dach		70	
3	Błotnik przedni	L	60	
4	Drzwi przednie	L	70	
5	Drzwi tylne	L	80	
6	Błotnik tylny	L	80	
7	Błotnik przedni	P	70	
8	Drzwi przednie	P	110	
9	Drzwi tylne	P	110

10	Błotnik tylny	P	140-710	
11	Pokrywa (drzwi) tyłu nadwozia		80

Podane przedziały grubo ci powłoki lakierowej poszczególnych elementów dotyczą wyłącznie punktów pomiarowych, tj. trzech wybranych miejsc na danym elemencie nadwozia. Nie oznacza to, że w pozostałych obszarach danego elementu grubość powłoki jest jednakowa ani że nie może wykraczać poza wskazane zakresy. Pomiary wykonano urządzeniem bezdźwiękowym w posiadaniu rzeczoznawcy. Pomiar wykonany innym przyrządem może się różnić.
