Nr zlecenia: 197/29/05/2026/CarArena STANDARD

WYCENA WARTO CI

Zadanie: Ocena stanu technicznego i określenie wartości rynkowej pojazdu

Rodzaj pojazdu: Samochód osobowy	VIN: W0VBD8EF5K8058754
Marka: OPEL	Nr rejestracyjny: WE280XH
Model pojazdu: Astra V Sports Tourer 1.6 CDTI MR`16 E6	Nr Info-Ekspert: 028-05967
Wersja: Enjoy S&S	Rok produkcji: 2019

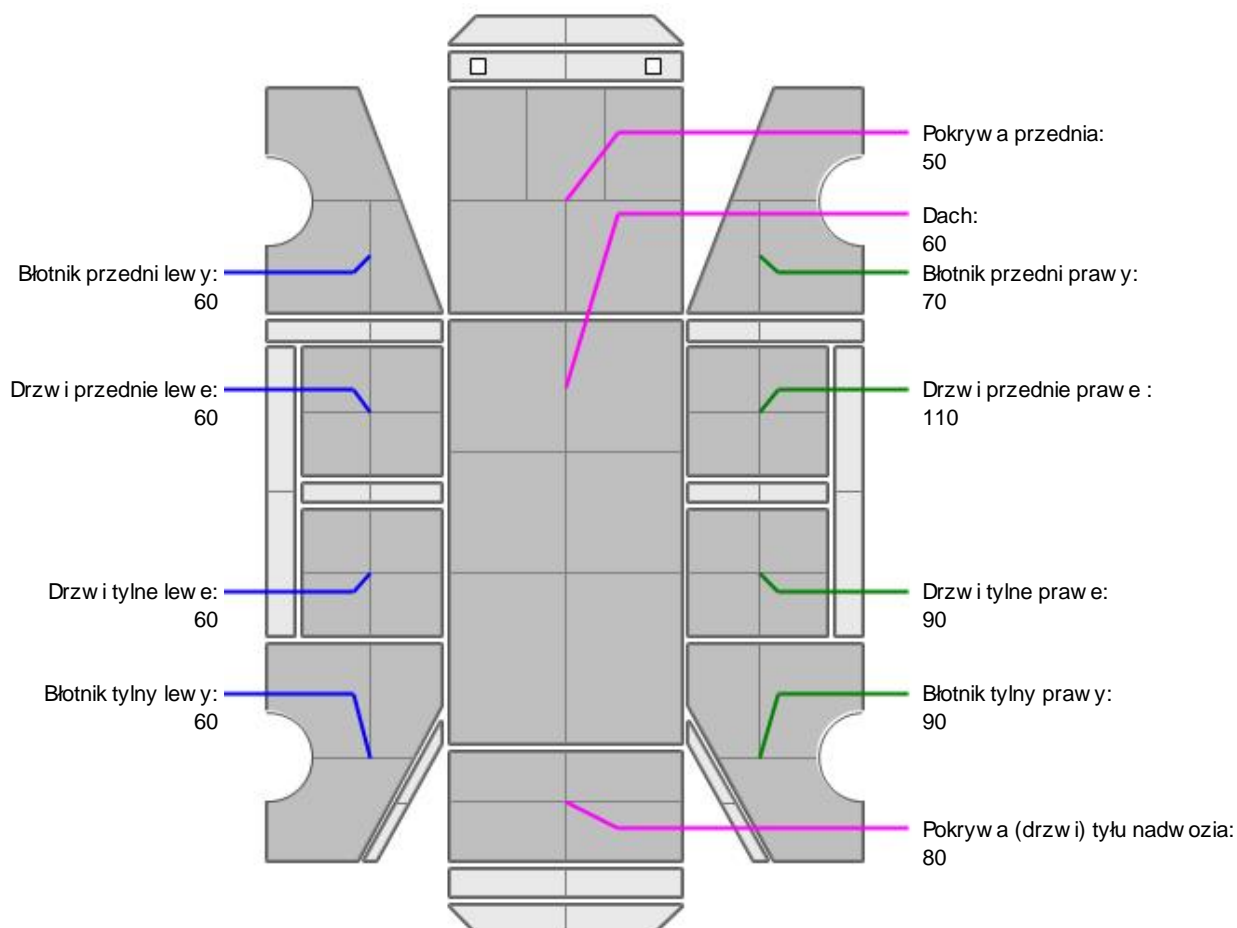
NADWOZIE – Opis powłoki lakierowej

L.p.	Nazwa elementu	L / P	Grubość powłoki [µm]	Opis
1	Pokrywa przednia		50	
2	Dach		60	
3	Błotnik przedni	L	60	
4	Drzwi przednie	L	60

5	Drzwi tylne	L	60	
6	Błotnik tylny	L	60	
7	Błotnik przedni	P	70	
8	Drzwi przednie	P	110	
9	Drzwi tylne	P	90	
10	Błotnik tylny	P	90	
11	Pokrywa (drzwi) tyłu nadwozia		80

Podane przedziały grubo ci powłoki lakierowej poszczególnych elementów dotyczą wyłącznie punktów pomiarowych, tj. trzech wybranych miejsc na danym elemencie nadwozia. Nie oznacza to, że w pozostałych obszarach danego elementu grubość powłoki jest jednakowa ani że nie może wykraczać poza wskazane zakresy. Pomiary wykonano urządzeniem bezdotykowym w posiadaniu rzeczoznawcy. Pomiar wykonany innym przyrządem może się różnić.
