Nr zlecenia: 57/08/06/2026/CarArena STANDARD

WYCENA WARTO CI

Zadanie: Ocena stanu technicznego i określenie wartości rynkowej pojazdu

Rodzaj pojazdu: Samochód osobowy	VIN: WBA21BX0307N30605
Marka: BMW	Nr rejestracyjny: PZ4E082
Model pojazdu: 218i Active Tourer MR`22 E6d/e U06	Nr Info-Ekspert: 003-06413
Wersja: M Sport Steptronic	Rok produkcji: 2023

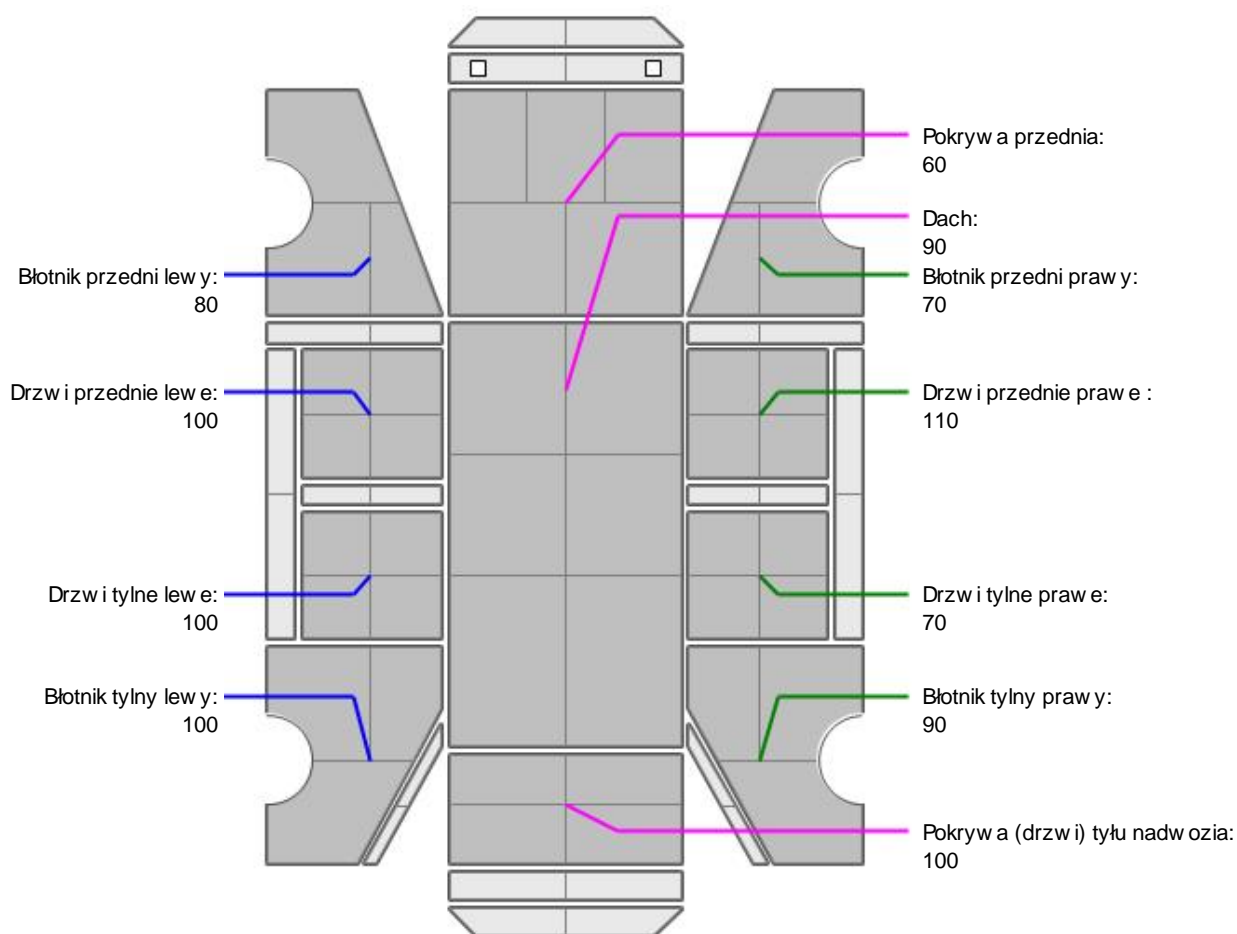
NADWOZIE – Opis powłoki lakierowej

L.p.	Nazwa elementu	L / P	Grubo powłoki [μm]	Opis
1	Pokrywa przednia		60	
2	Dach		90	
3	Błotnik przedni	L	80	
4	Drzwi przednie	L	100	
5	Drzwi tylne	L	100	
6	Błotnik tylny	L	100	
7	Błotnik przedni	P	70	
8	Drzwi przednie	P	110	
9	Drzwi tylne	P	70	
10	Błotnik tylny	P	90

11	Pokrywa (drzwi) tyłu nadwozia	100
----	-------------------------------	-----

Podane przedziały grubo ci powłoki lakierowej poszczególnych elementów dotyczą wyłącznie punktów pomiarowych, tj. trzech wybranych miejsc na danym elemencie nadwozia. Nie oznacza to, że w pozostałych obszarach danego elementu grubość powłoki jest jednakowa ani że nie może wykraczać poza wskazane zakresy. Pomiary wykonano urządzeniem bezdźwiękowym w posiadaniu rzeczoznawcy. Pomiar wykonany innym przyrządem może się różnić.
