Nr zlecenia: 105/10/06/2026/CarArena STANDARD

## WYCENA WARTO CI

Zadanie: Ocena stanu technicznego i określenie wartości rynkowej pojazdu

Rodzaj pojazdu:	<b>Samochód osobowy</b>	VIN:	<b>WBA21GW000CT41271</b>
Marka:	<b>BMW</b>	Nr rejestracyjny:	<b>PZ6E112</b>
Model pojazdu:	<b>520 Touring Diesel MR`24 E6d/e G61</b>	Nr Info-Ekspert:	<b>003-06741</b>
Wersja:	<b>xDrive M Sport Steptronic</b>	Rok produkcji:	<b>2024</b>

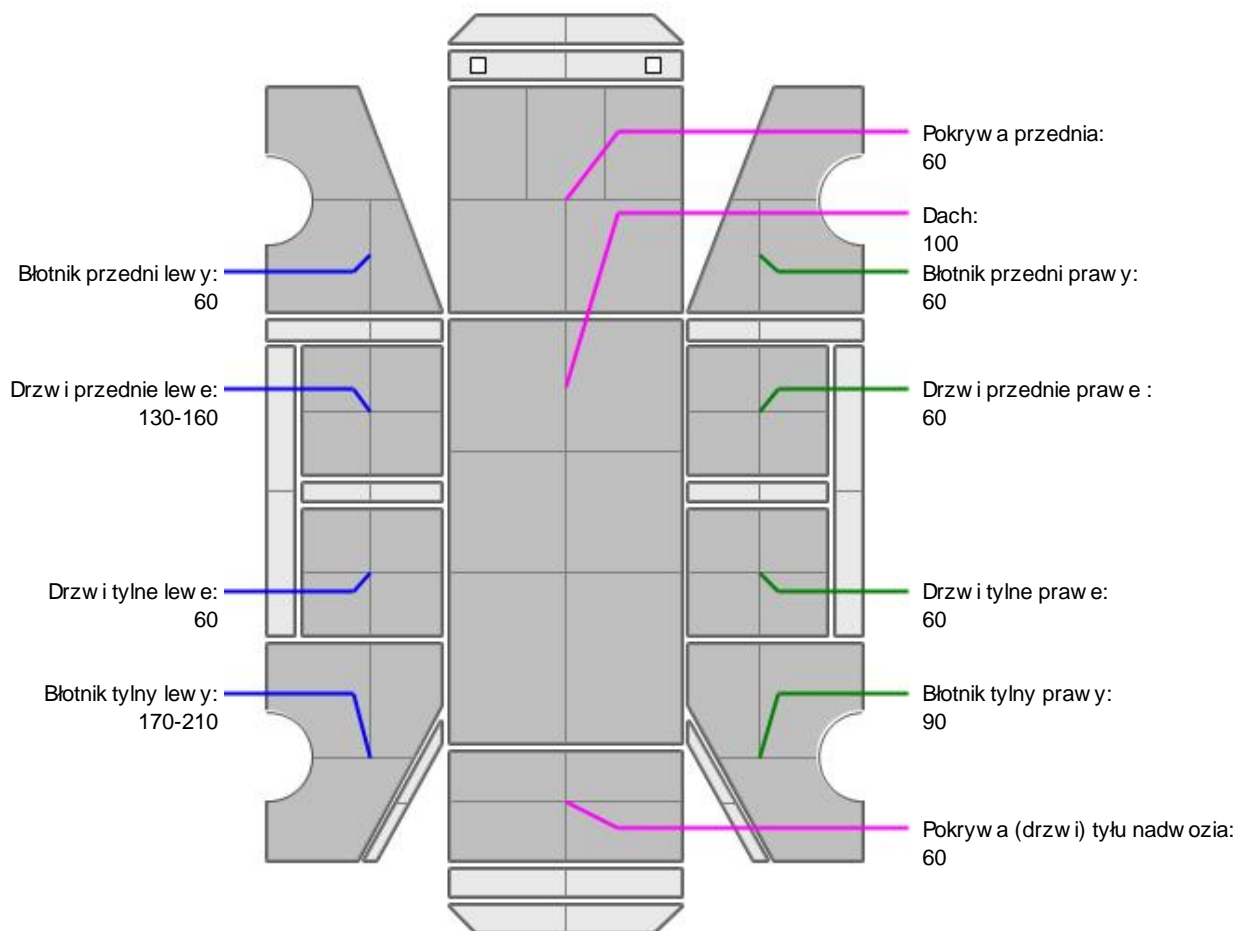
L.p.	Nazwa elementu	L / P	Grubość powłoki [µm]	Opis
1	Pokrywa przednia		60	
2	Dach		100	
3	Błotnik przedni	L	60	
4	Drzwi przednie	L	130-160	
5	Drzwi tylne	L	60	
6	Błotnik tylny	L	170-210	
7	Błotnik przedni	P	60	
8	Drzwi przednie	P	60	
9	Drzwi tylne	P	60	
10	Błotnik tylny	P	90	
11	Pokrywa (drzwi) tyłu nadwozia		60

Podane przedziały grubości powłoki lakierowej poszczególnych elementów dotyczą wyłącznie punktów pomiarowych, tj. trzech wybranych miejsc na danym elemencie nadwozia. Nie oznacza to, że w pozostałych obszarach danego elementu grubość powłoki jest jednakowa ani że nie może wykraczać poza wskazane zakresy. Pomiary wykonano urządzeniem bezdźwiękowym w posiadaniu rzeczoznawcy. Pomiar wykonany innym przyrządem może się różnić.
