Nr zlecenia: 74/03/06/2026/CarArena STANDARD

## Wycena wartości

Zadanie: Określenie wartości rynkowej pojazdu

| DANE IDENTYFIKACYJNE POJAZDU | | Dane: [D] VI-2026 | |
|---|---|---|---|
| Model pojazdu: | ProAce 2.0 CRD MR`16 E6 3.1t | Nr Info-Ekspert: | 037-02881 |

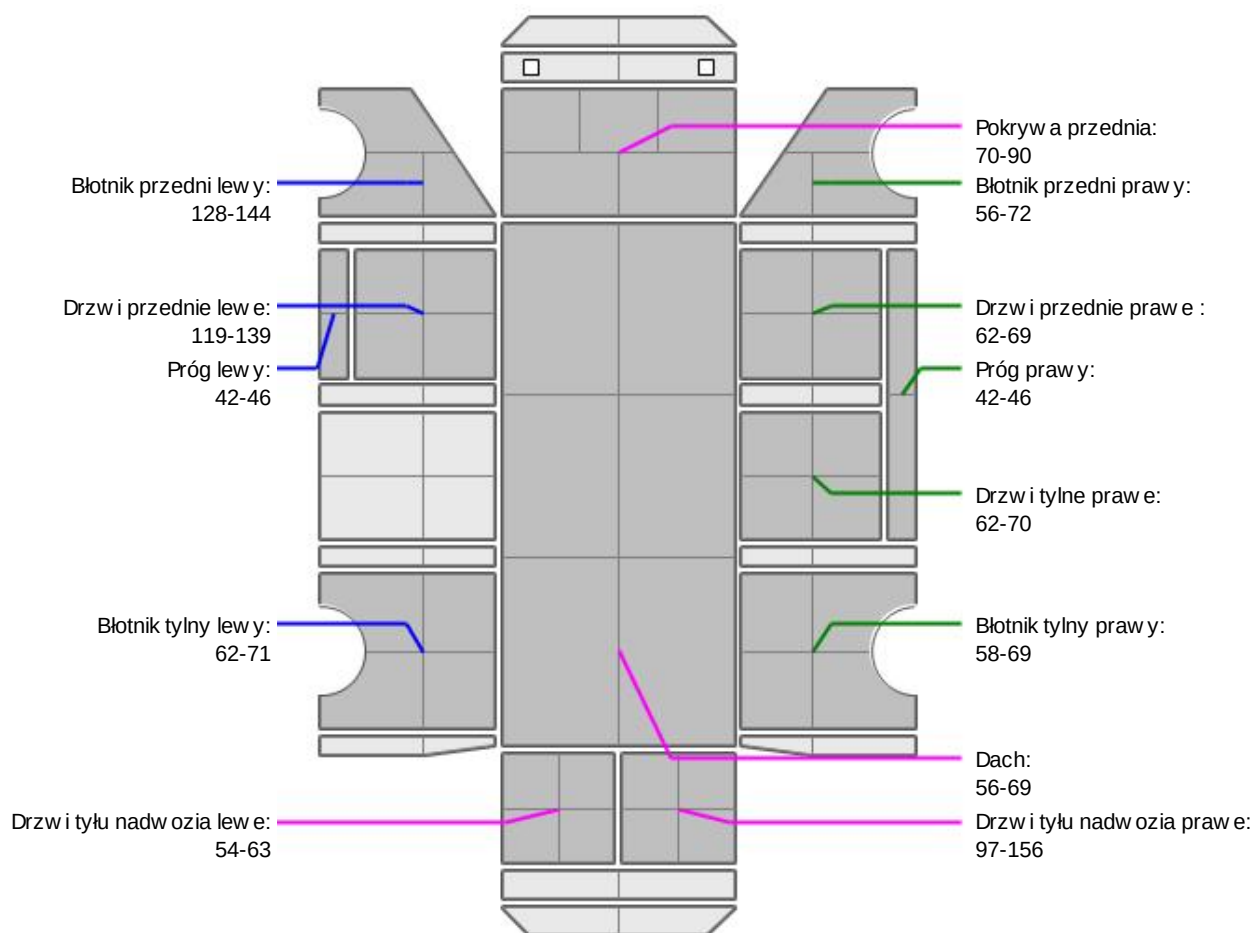
**NADWOZIE – Opis powłoki lakierowej**

| L.p. | Nazwa elementu | L / P | Grubość powłoki [μm] | Opis |
| 1 | Pokrywa przednia | | 70-90 | |
| 2 | Dach | | 56-69 | |
| 3 | Błotnik przedni | L | 128-144 | |
| 4 | Próg | L | 42-46 | |
| 5 | Drzwi przednie | L | 119-139 | |
| 6 | Błotnik tylny | L | 62-71 | |
| 7 | Drzwi tyłu nadwozia | | 54-63 | |
| 8 | Błotnik przedni | P | 56-72 | |
| 9 | Próg | P | 42-46 | |
| 10 | Drzwi przednie | P | 62-69 | |
| 11 | Drzwi tylne | P | 62-70 | |
| 12 | Błotnik tylny | P | 58-69 | |
| 13 | Drzwi tyłu nadwozia | | 97-156 | |

Podane przedziały grubości powłoki lakierowej poszczególnych elementów dotyczą wyłącznie punktów pomiarowych, tj. trzech wybranych miejsc na danym elemencie nadwozia. Nie oznacza to, że w pozostałych obszarach danego elementu grubość powłoki jest jednakowa ani że nie może wykroczyć poza wskazane zakresy. Pomiary wykonano urządzeniem będącym w posiadaniu rzeczoznawcy. Pomiar wykonany innym przyrządem może się różnić.
