Nr zlecenia: 54/09/06/2026/CarArena STANDARD

Zadanie: Ocena stanu technicznego i określenie wartości rynkowej pojazdu

Rodzaj pojazdu:	Samochód osobowy	VIN:	WBA21BX0207P52715
Marka:	BMW	Nr rejestracyjny:	PZ5U048
Model pojazdu:	218i Active Tourer MR`22 E6d/e U06	Nr Info-Ekspert:	003-06413
Wersja:	M Sport Steptronic	Rok produkcji:	2024

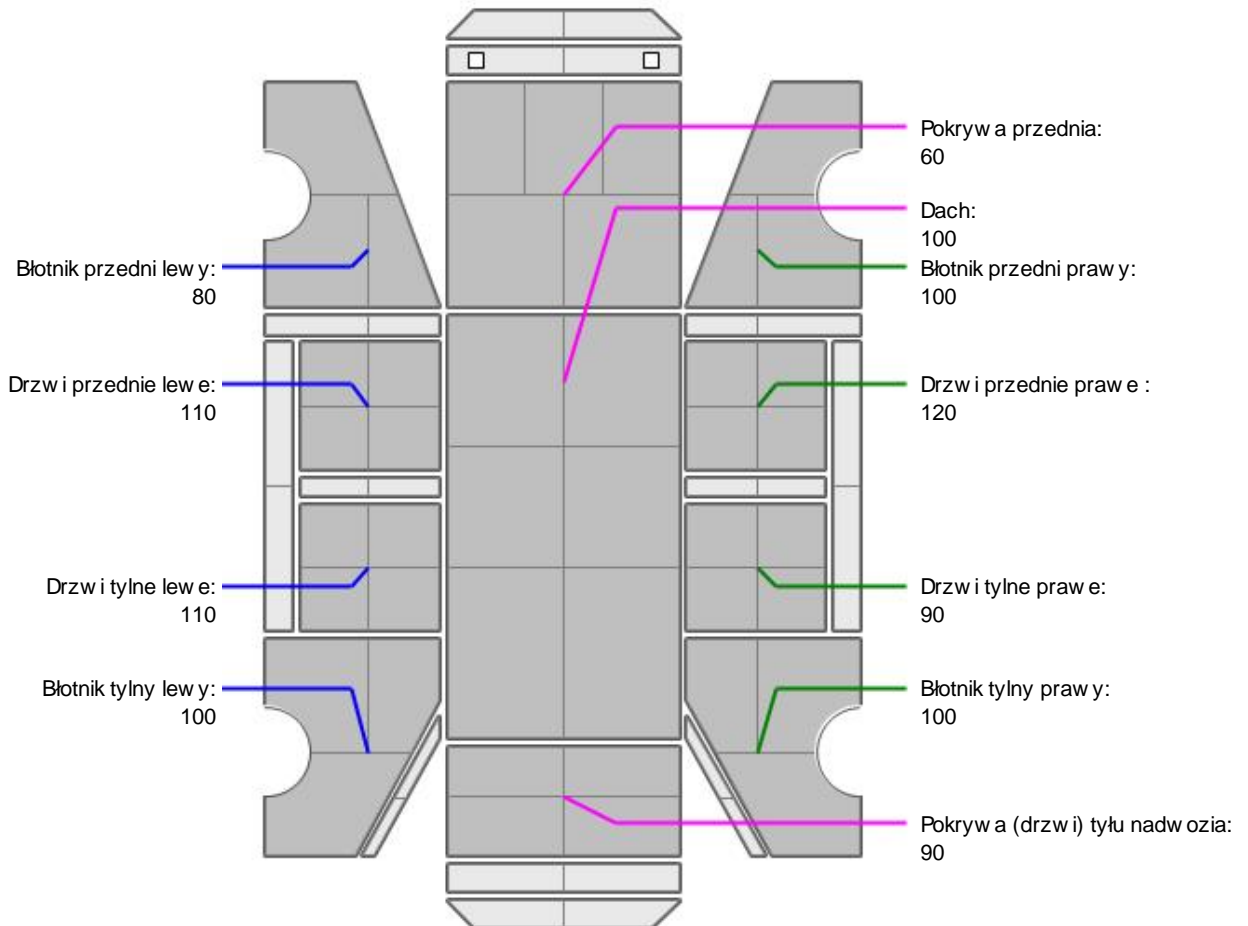
L.p.	Nazwa elementu	L / P	Grubo powłoki [µm]	Opis
1	Pokrywa przednia		60	
2	Dach		100	
3	Błotnik przedni	L	80	
4	Drzwi przednie	L	110	
5	Drzwi tylne	L	110	
6	Błotnik tylny	L	100	
7	Błotnik przedni	P	100	
8	Drzwi przednie	P	120	
9	Drzwi tylne	P	90	
10	Błotnik tylny	P	100	
11	Pokrywa (drzwi) tyłu nadwozia		90

Podane przedziały grubo ci powłoki lakierowej poszczególnych elementów dotycz wył cznie punktów pomiarowych, tj. trzech wybranych miejsc na danym elemencie nadwozia. Nie oznacza to, e w pozostałych obszarach danego elementu grubo powłoki jest jednakowa ani e nie mo e wykracza poza wskazane
