Nr zlecenia: 52/09/06/2026/CarArena STANDARD

WYCENA WARTO CI

Zadanie: Ocena stanu technicznego i określenie wartości rynkowej pojazdu

Rodzaj pojazdu: Samochód osobowy	VIN: WBA7K310907N27421
Marka: BMW	Nr rejestracyjny: PZ4E101
Model pojazdu: 118i MR`19 E6d F40	Nr Info-Ekspert: 003-05922
Wersja: M Sport Steptronic	Rok produkcji: 2023

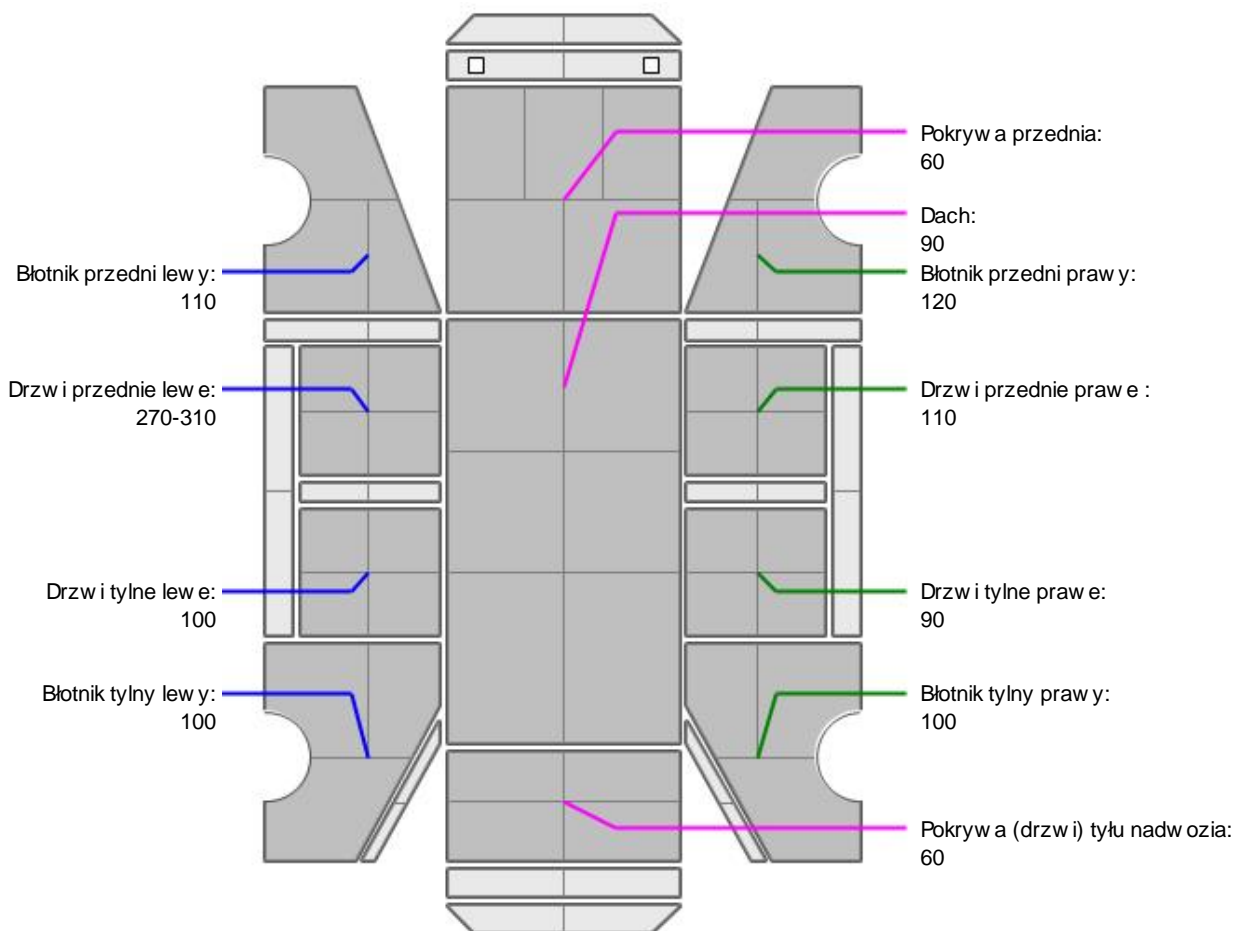
NADWOZIE – Opis powłoki lakierowej

L.p.	Nazwa elementu	L / P	Grubość powłoki [µm]	Opis
1	Pokrywa przednia		60	
2	Dach		90	
3	Błotnik przedni	L	110	
4	Drzwi przednie	L	270-310	
5	Drzwi tylne	L	100	
6	Błotnik tylny	L	100	
7	Błotnik przedni	P	120	
8	Drzwi przednie	P	110	
9	Drzwi tylne	P	90	
10	Błotnik tylny	P	100	
11	Pokrywa (drzwi) tyłu nadwozia		60

Podane przedziały grubości powłoki lakierowej poszczególnych elementów dotyczą wyłącznie punktów pomiarowych, tj. trzech wybranych miejsc na danym elemencie nadwozia. Nie oznacza to, że w pozostałych obszarach danego elementu grubość powłoki jest jednakowa ani że nie może wykraczać poza wskazane zakresy. Pomiary wykonano urządzeniem bezdźwiękowym w posiadaniu rzeczoznawcy. Pomiar wykonany innym przyrządem może się różnić.
