Nr zlecenia: 55/09/06/2026/CarArena STANDARD

## WYCENA WARTO CI

Zadanie: Ocena stanu technicznego i określenie wartości rynkowej pojazdu

Rodzaj pojazdu:	<b>Samochód terenowy</b>	VIN:	<b>WBA31GN0205Z33135</b>
Marka:	<b>BMW</b>	Nr rejestracyjny:	<b>PZ4E030</b>
Model pojazdu:	<b>X2 2.0 Diesel MR`24 E6d U10</b>	Nr Info-Ekspert:	<b>003-06684</b>
Wersja:	<b>sDrive18d M Sport</b>	Rok produkcji:	<b>2024</b>

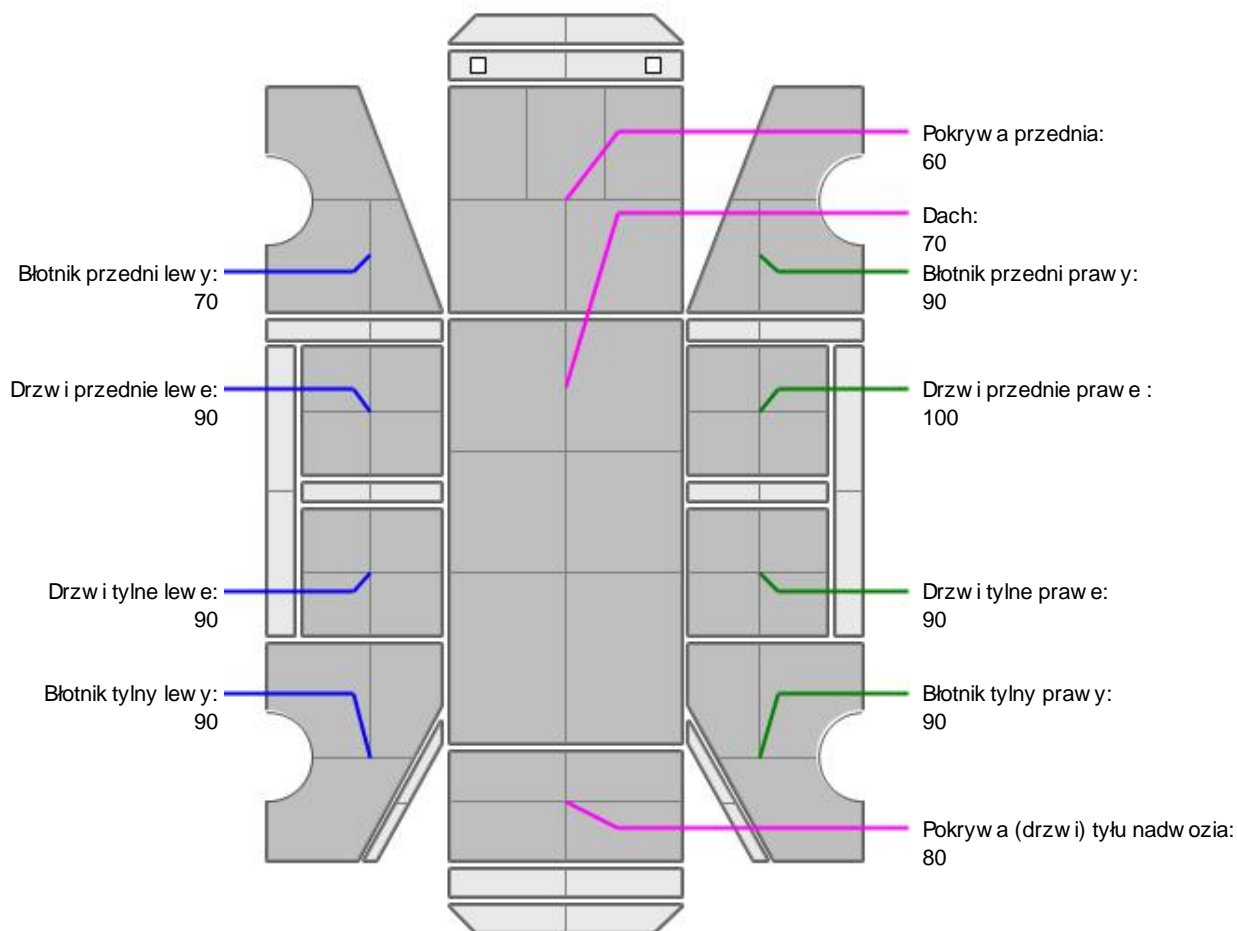
## NADWOZIE – Opis powłoki lakierowej

L.p.	Nazwa elementu	L / P	Grubość powłoki [µm]	Opis
1	Pokrywa przednia		60	
2	Dach		70	
3	Błotnik przedni	L	70	
4	Drzwi przednie	L	90	
5	Drzwi tylne	L	90	
6	Błotnik tylny	L	90	
7	Błotnik przedni	P	90	
8	Drzwi przednie	P	100	
9	Drzwi tylne	P	90	
10	Błotnik tylny	P	90	
11	Pokrywa (drzwi) tyłu nadwozia		80

Podane przedziały grubości powłoki lakierowej poszczególnych elementów dotyczą wyłącznie punktów pomiarowych, tj. trzech wybranych miejsc na danym elemencie nadwozia. Nie oznacza to, że w pozostałych obszarach danego elementu grubość powłoki jest jednakowa ani że nie może wykraczać poza wskazane zakresy. Pomiary wykonano urządzeniem bezdźwiękowym w posiadaniu rzeczoznawcy. Pomiar wykonany innym przyrządem może się różnić.
