Nr zlecenia: 11/10/06/2026/CarArena STANDARD

# WYCENA

Zadanie: Określenie wartości rynkowej pojazdu

Rodzaj pojazdu:	<b>Samochód osobowy</b>	VIN:	<b>WBA48FU0908D48694</b>
Marka:	<b>BMW</b>	Nr rejestracyjny:	<b>DW5WL82</b>
Model pojazdu:	<b>320 Diesel Mild Hybrid MR`22 E6d/e G20</b>	Nr Info-Expert:	<b>003-06446</b>
Wersja:	<b>xDrive M Sport Steptronic</b>	Rok produkcji:	<b>2023</b>

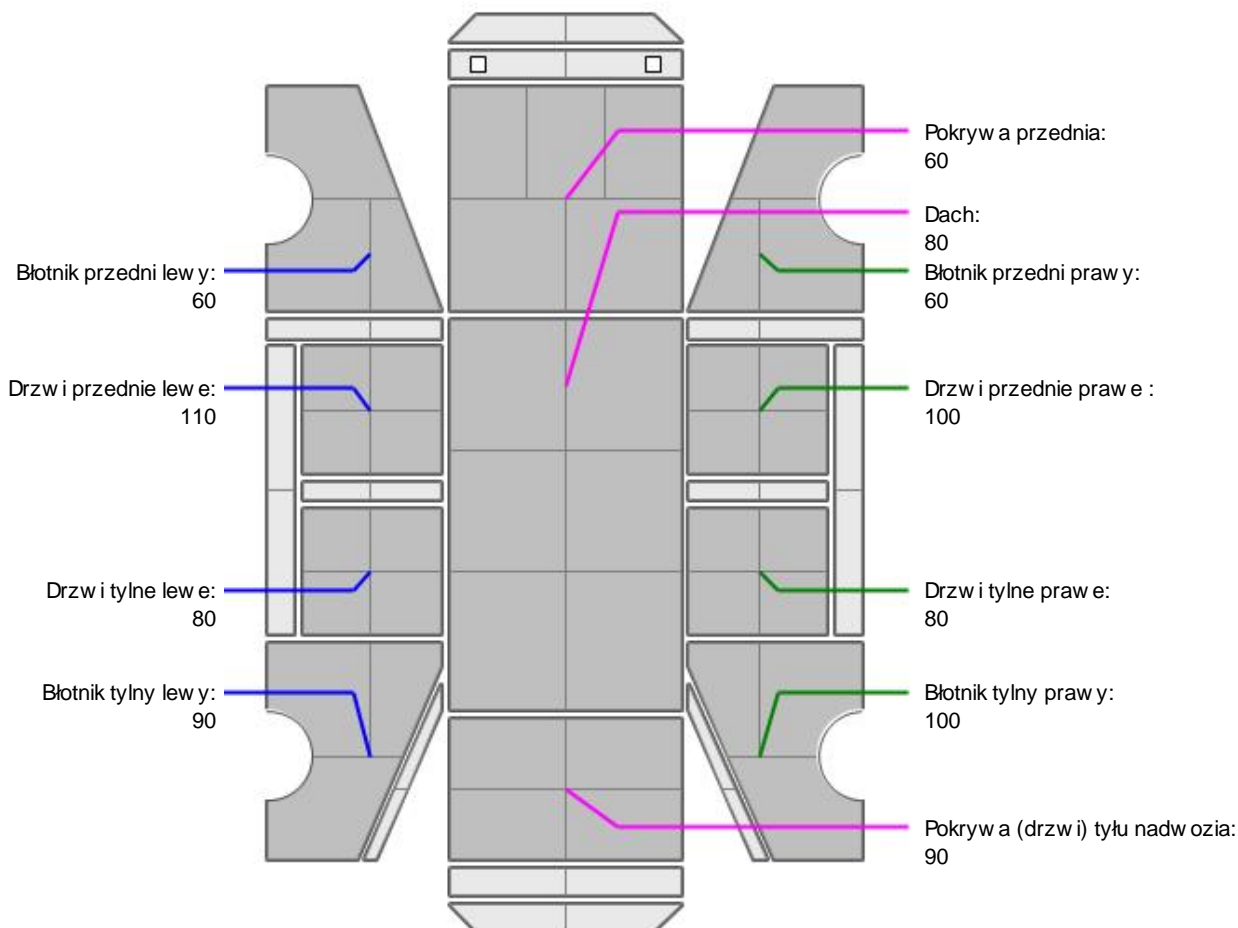
### KABINA KIEROWCY – Opis powłoki lakierowej

L.p.	Nazwa elementu	L / P	Grubość powłoki [µm]	Opis
1	Pokrywa przednia		60	
2	Dach		80	
3	Błotnik przedni	L	60	
4	Drzwi przednie	L	110	
5	Drzwi tylne	L	80	
6	Błotnik tylny	L	90	
7	Błotnik przedni	P	60	
8	Drzwi przednie	P	100	
9	Drzwi tylne	P	80	
10	Błotnik tylny	P	100	
11	Pokrywa (drzwi) tyłu nadwozia		90

Podane przedziały grubości powłoki lakierowej poszczególnych elementów dotyczą wyłącznie punktów pomiarowych, tj. trzech wybranych miejsc na danym elemencie nadwozia. Nie oznacza to, że w pozostałych obszarach danego elementu grubość powłoki jest jednakowa ani że nie może wykraczać poza wskazane zakresy. Pomiar wykonano urządzeniem bezdźwiękowym w posiadaniu rzeczoznawcy. Pomiar wykonany innym przyrządem może
