Nr zlecenia: 09/10/06/2026/CarArena STANDARD

# WYCENA

Zadanie: Określenie wartości rynkowej pojazdu

Rodzaj pojazdu:	<b>Samochód osobowy</b>	VIN:	<b>WBA48FU0308D44351</b>
Marka:	<b>BMW</b>	Nr rejestracyjny:	<b>DW8WH57</b>
Model pojazdu:	<b>320 Diesel Mild Hybrid MR`22 E6d/e G20</b>	Nr Info-Expert:	<b>003-06446</b>
Wersja:	<b>xDrive M Sport Steptronic</b>	Rok produkcji:	<b>2023</b>

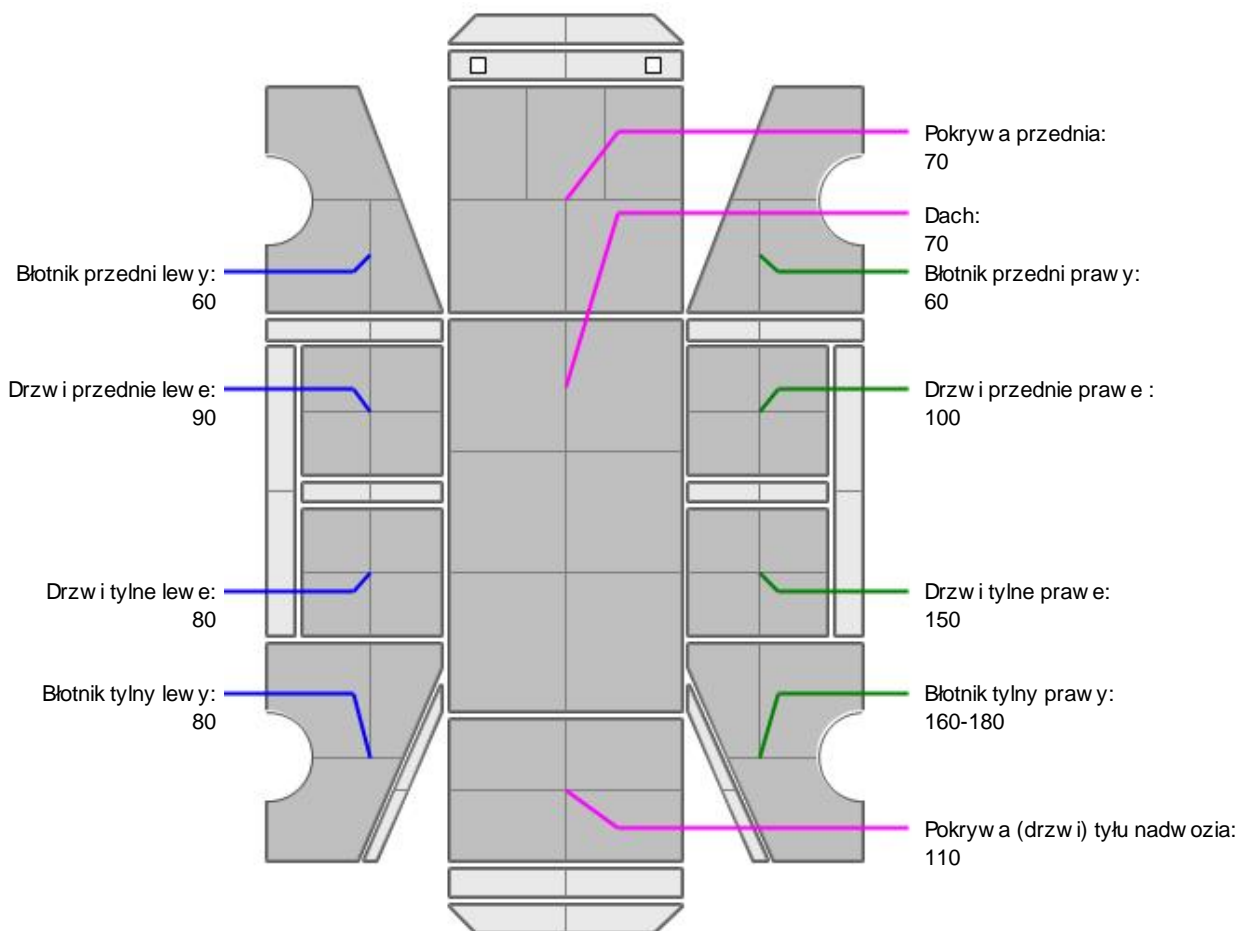
**KABINA KIEROWCY – Opis powłoki lakierowej**

L.p.	Nazwa elementu	L / P	Grubość powłoki [µm]	Opis
1	Pokrywa przednia		70	
2	Dach		70	
3	Błotnik przedni	L	60	
4	Drzwi przednie	L	90	
5	Drzwi tylne	L	80	
6	Błotnik tylny	L	80	
7	Błotnik przedni	P	60	
8	Drzwi przednie	P	100	
9	Drzwi tylne	P	150	
10	Błotnik tylny	P	160-180	
11	Pokrywa (drzwi) tyłu nadwozia		110

Podane przedziały grubości powłoki lakierowej poszczególnych elementów dotyczą wyłącznie punktów pomiarowych, tj. trzech wybranych miejsc na danym elemencie nadwozia. Nie oznacza to, że w pozostałych obszarach danego elementu grubość powłoki jest jednakowa ani że nie może wykraczać poza wskazane zakresy. Pomiary wykonano urządzeniem bezdźwiękowym w posiadaniu rzeczoznawcy. Pomiar wykonany innym przyrządem może się różnić.
