Nr zlecenia: 17/29/05/2026/CarArena STANDARD

## Wycena wartości

Zadanie: Ocena stanu technicznego i określenie wartości rynkowej pojazdu

DANE IDENTYFIKACYJNE POJAZDU		Dane: [O] V-2026	
Rodzaj pojazdu:	<b>Samochód osobowy</b>	VIN:	<b>U 5 Y H 1 5 1 1 A L L 1 0 6 7 9 3</b>
Marka:	<b>KIA</b>	Nr rejestracyjny:	<b>WE1J773</b>
Model pojazdu:	<b>Ceed 1.0 MR`18 E6</b>	Nr Info-Ekspert:	<b>052-01395</b>
Wersja:	<b>S</b>	Rok produkcji:	<b>2020</b>
Wskazanie drogomierza	172314 km		
Data pierwszej rejestracji	2020/08/05		
Data wykonania badania technicznego	2026/07/23		
Rodzaj nadwozia	kombi (uniwersalne) 5 drzwiowe		
Dop. masa całkowita	1840 kg		
Jednostka napędowa	z zapłonem iskrowym (wtrysk)		
Pojemność / Moc silnika	998 ccm / 74kW (101KM)		
Doładowanie	Turbosp. z chłodn. powietrza		
Liczba cylindrów / Układ cylindrów / Liczba zaworów	3 / rzędowy / 12		
Rodzaj skrzyni biegów	manualna		
Rodzaj napędu	przedni (4x2)		
Kolor powłoki lakierowej, (rodzaj lakieru)	Biały 2-warstwowy typu uni

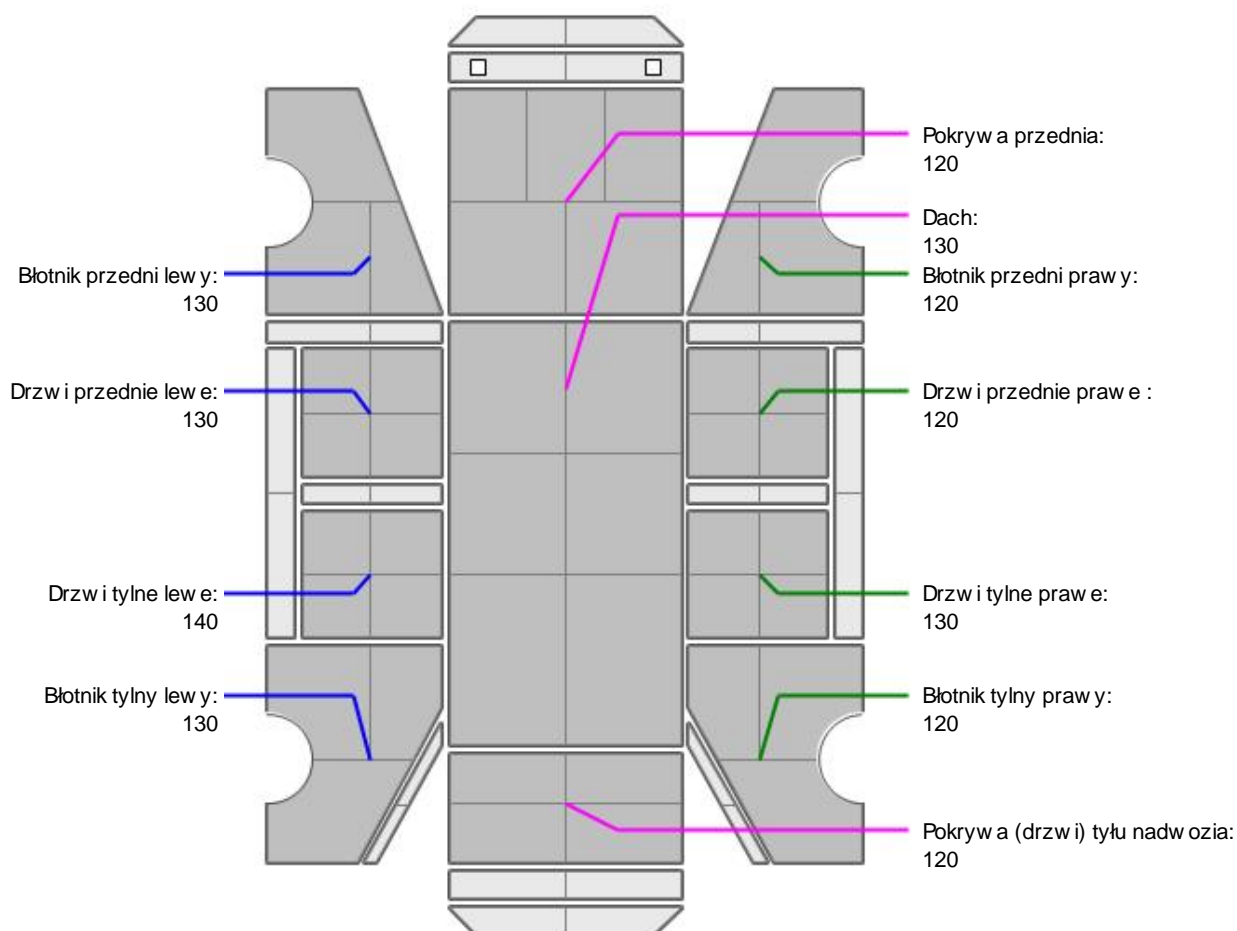
L.p.	Nazwa elementu	L / P	Grubość powłoki [μm]	Opis
1	Pokrywa przednia		120	
2	Dach		130	
3	Błotnik przedni	L	130	
4	Drzwi przednie	L	130	
5	Błotnik tylny	L	130	
6	Błotnik przedni	P	120	
7	Drzwi przednie	P	120	
8	Błotnik tylny	P	120	
9	Pokrywa (drzwi) tyłu nadwozia		120	
10	Drzwi tylne	L	140	
11	Drzwi tylne	P	130

Podane przedziały grubości powłoki lakierowej poszczególnych elementów dotyczą wyłącznie punktów pomiarowych, tj. trzech wybranych miejsc na danym elemencie nadwozia. Nie oznacza to, że w pozostałych obszarach danego elementu grubość powłoki jest jednakowa ani że nie może wykroczyć poza wskazane zakresy. Pomiary wykonano urządzeniem bezdźwiękowym w posiadaniu rzeczoznawcy. Pomiar wykonany innym przyrządem może się różnić.
