## Raport z oględzin pojazdu

| Numer raportu | 08236/11/25-15201 | Data raportu | 07-11-2025 |

| Marka, model | KIA Ceed Kombi 21- |
| Typ, wersja | Ceed 1.5 T-GDI M |

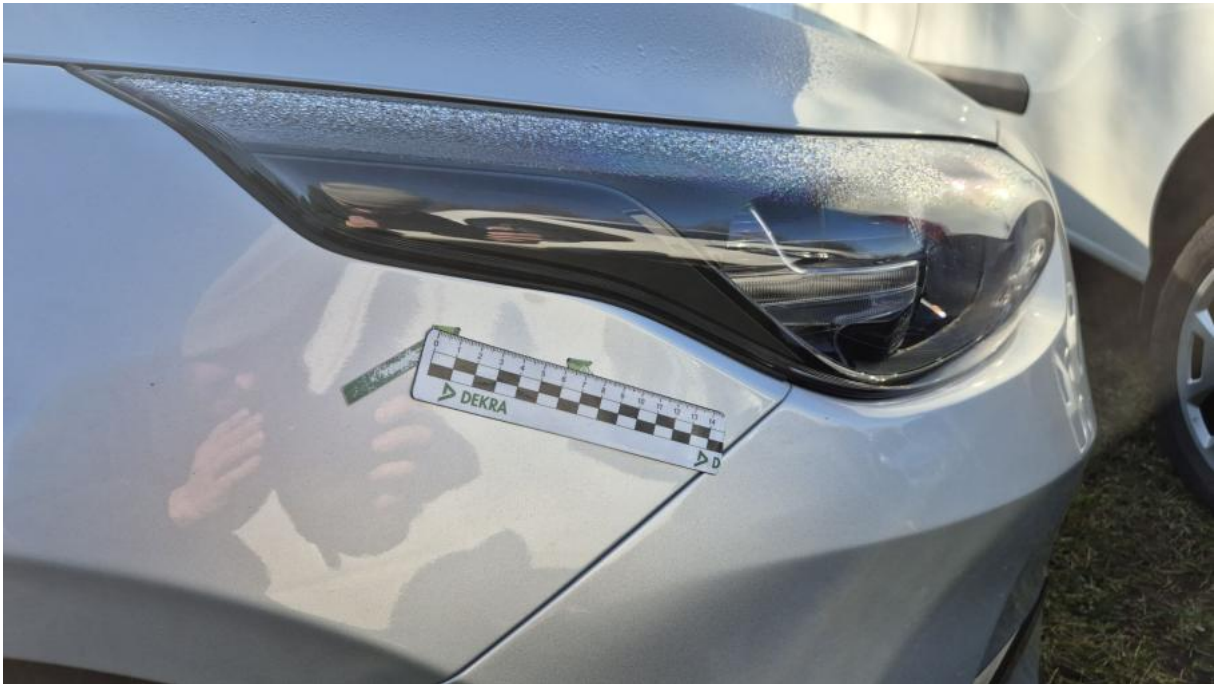
**Fot. 33**

Błotnik przedni P - Wgniecenie/odkształcenie 1

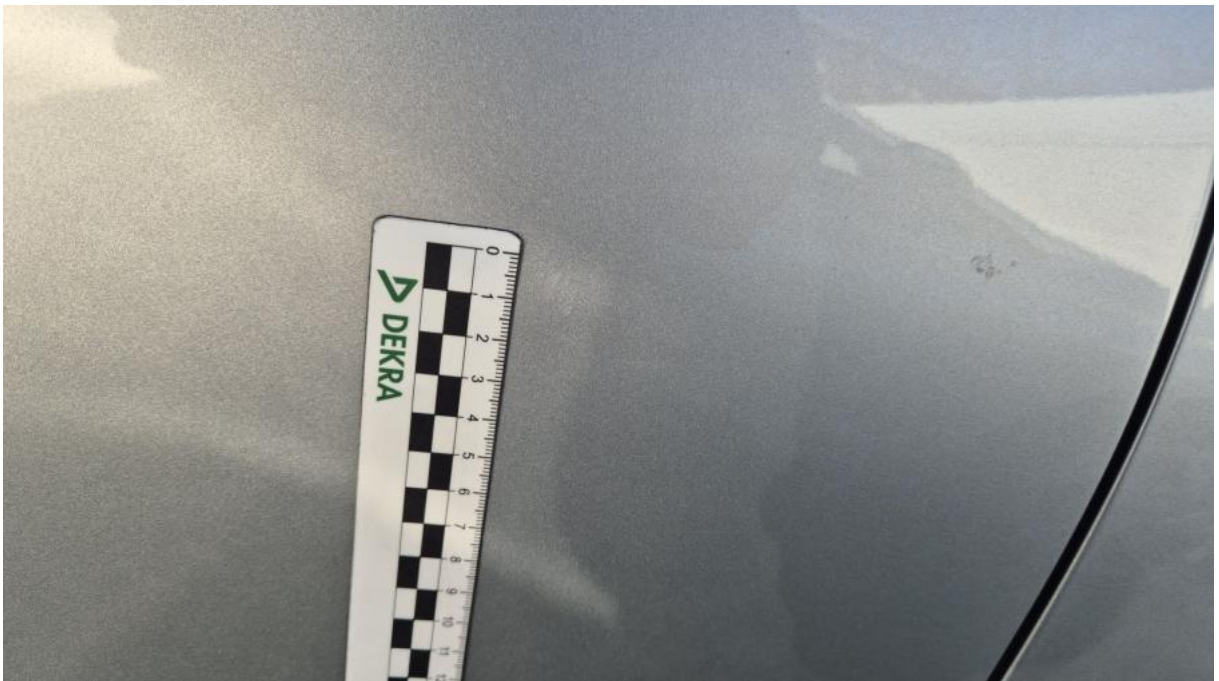
**Fot. 34**

| Poz. | Nazwa pozycji | Opis uszkodzeń | Kwalifik. | Naprawa [rbg] |
|---|---|--|---|---|
| 5 | Drzwi tylne (nieuzbrojone) R | odpryski lakieru, wgniecenie | | |

Drzwi tylne P - Rysa/odprysk 1

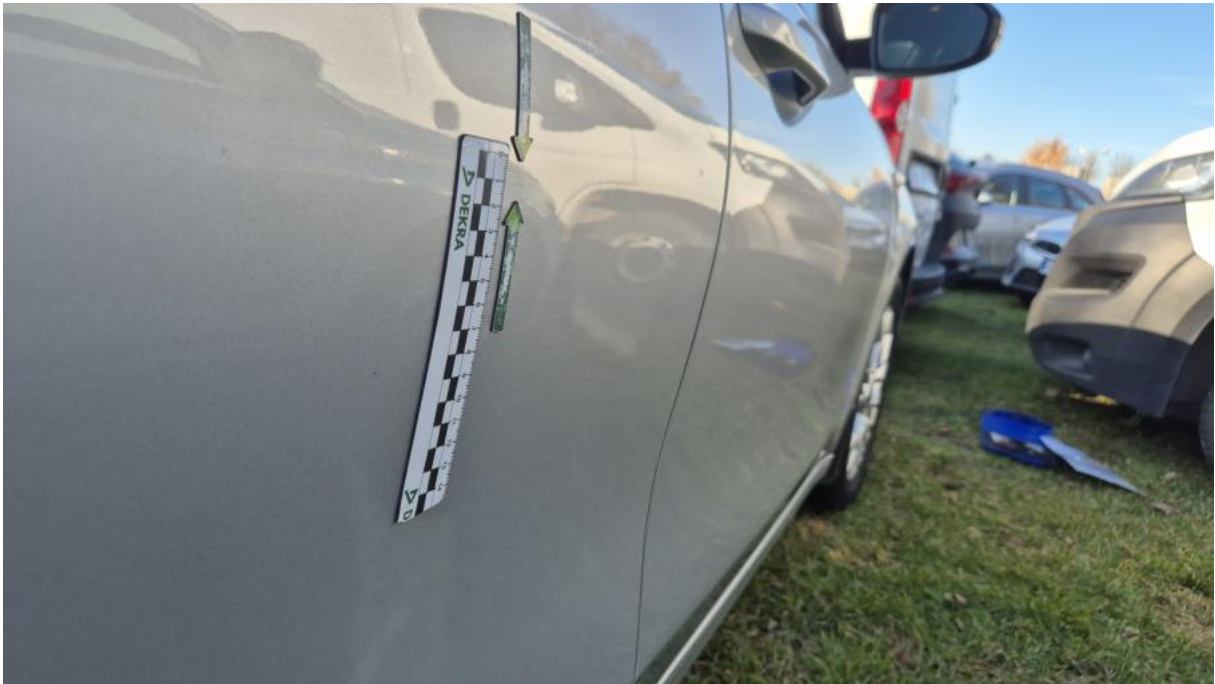
**Fot. 35**

Drzwi tylne P - Wgniecenie/odkształcenie 1

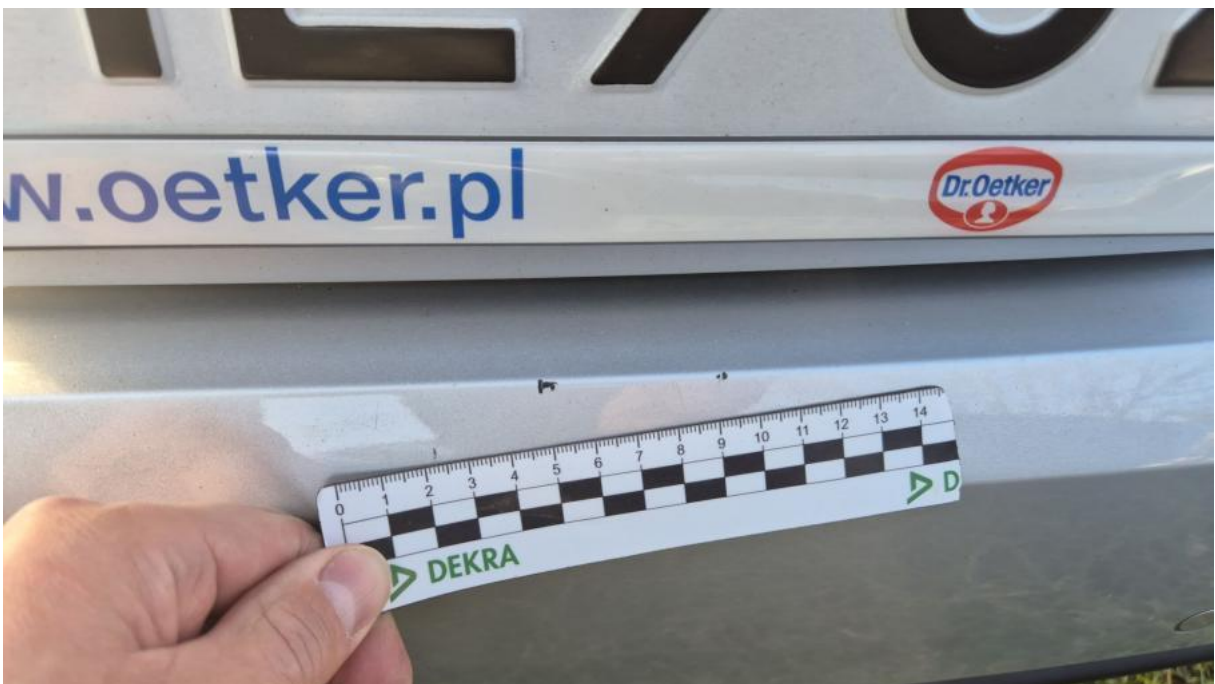
**Fot. 36**

| Poz. | Nazwa pozycji | Opis uszkodzeń | Kwalifik. | Naprawa [rbg] |
|---|---|--|---|---|
| 6 | Okładzina zderzaka tylnego | odpryski lakieru | | |

Zderzak tylny - Rysa/odprysk 1

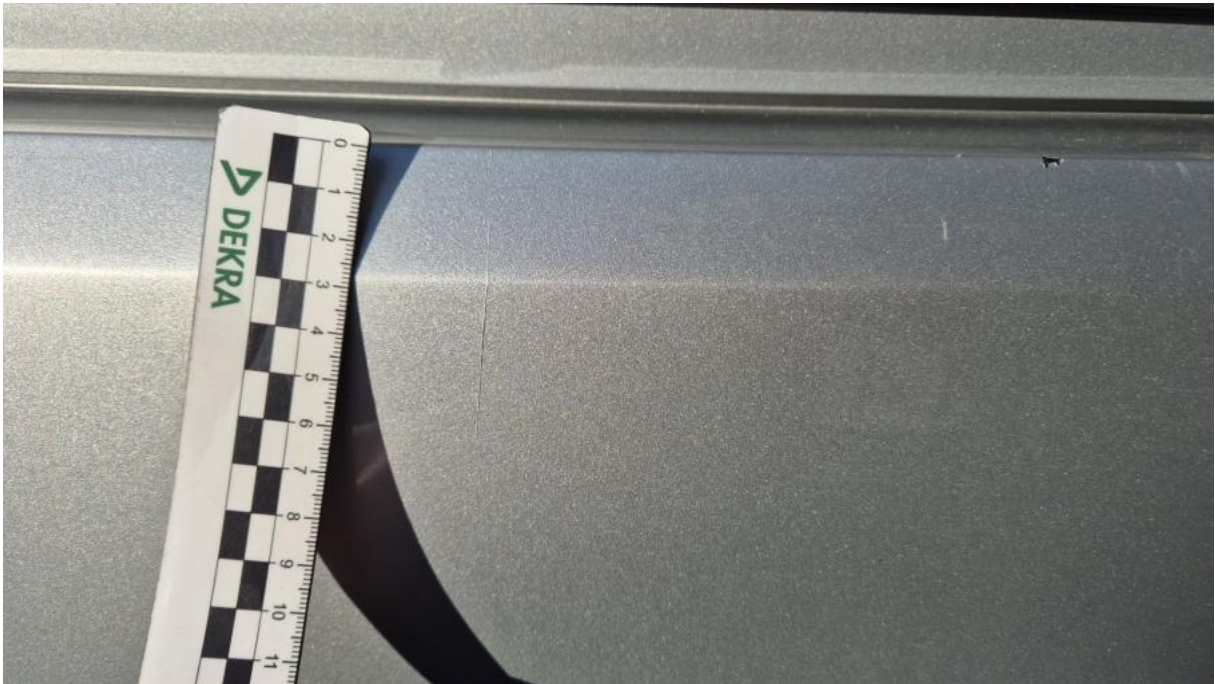
**Fot. 37**

Zderzak tylny - Rysa/odprysk 2

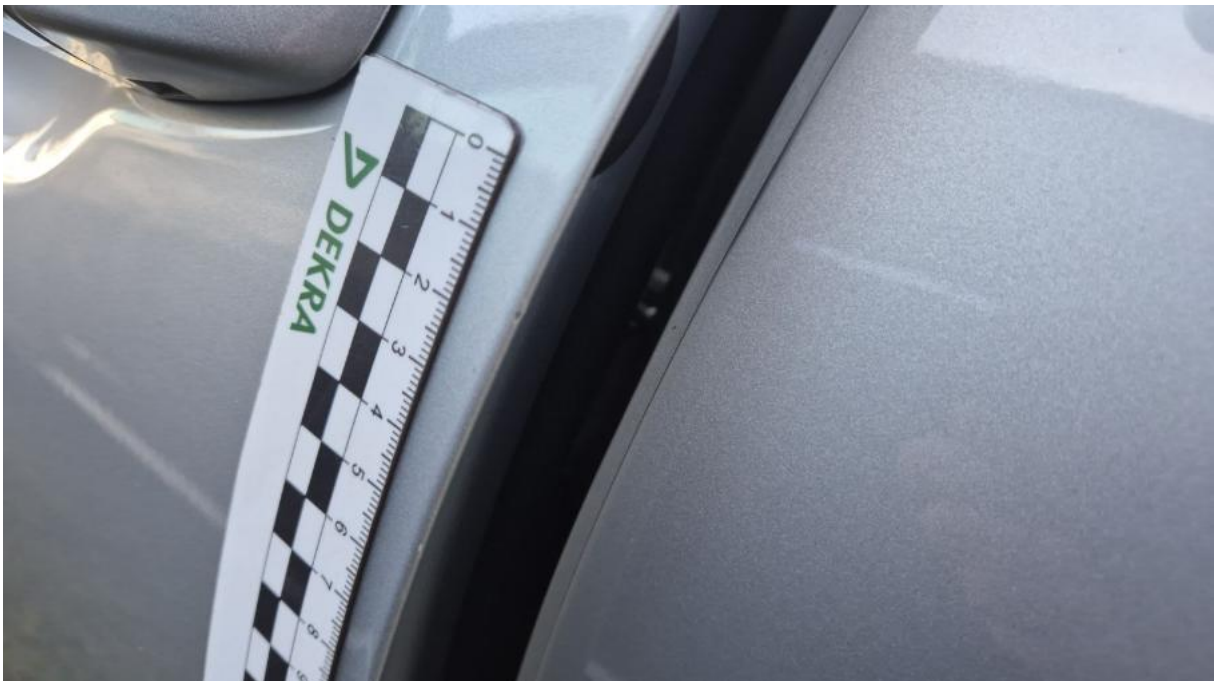
**Fot. 38**

| Poz. | Nazwa pozycji | Opis uszkodzeń | Kwalifik. | Naprawa [rbg] |
|---|---|--|---|---|
| 4 | Drzwi przednie (nieuzbrojone) L | odpryski lakieru, wgniecenie, wgniecenie | | |

Drzwi przed L - Rysa/odprysk 1

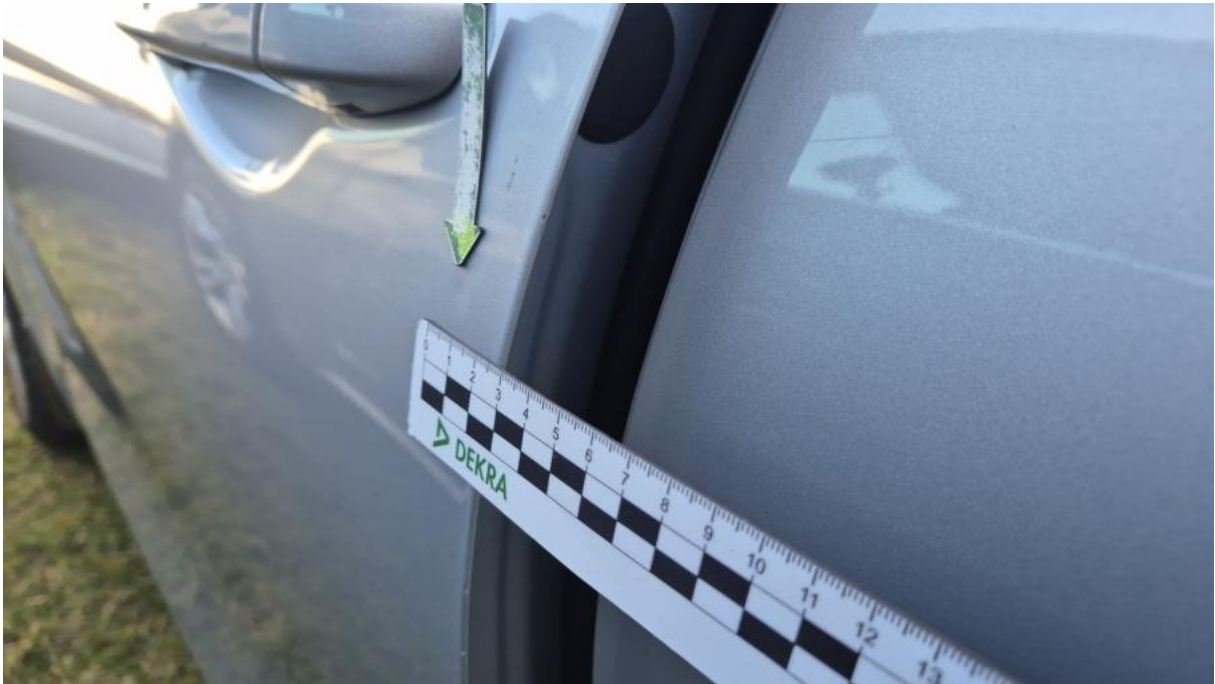
**Fot. 39**

Drzwi przed L - Wgniecenie/odkształcenie 1

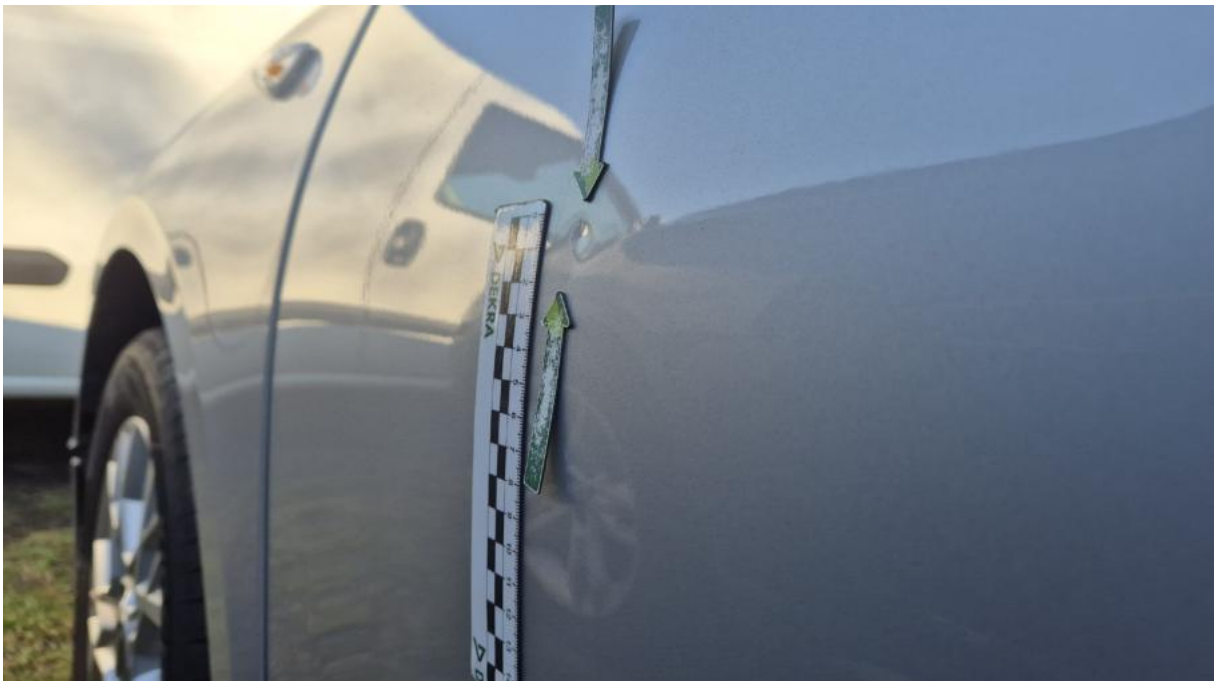
**Fot. 40**

Drzwi przed L - Wgniecenie/odkształcenie 2

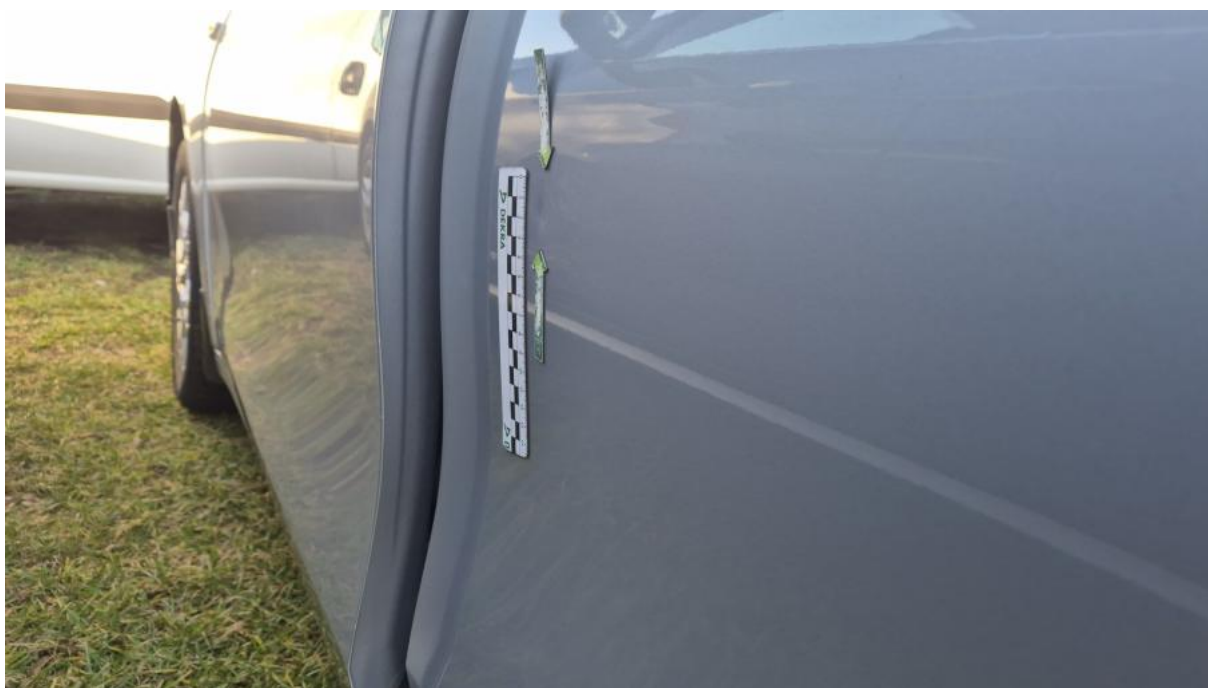
**Fot. 41**

| Poz. | Nazwa pozycji | Opis uszkodzeń | Kwalifik. | Naprawa [rbg] |
|---|---|--|---|---|
| 2 | Drzwi tylne (nieuzbrojone) L | wgniecenie | NA | 1.5 |

Drzwi tylne L - Wgniecenie/odkształcenie 1

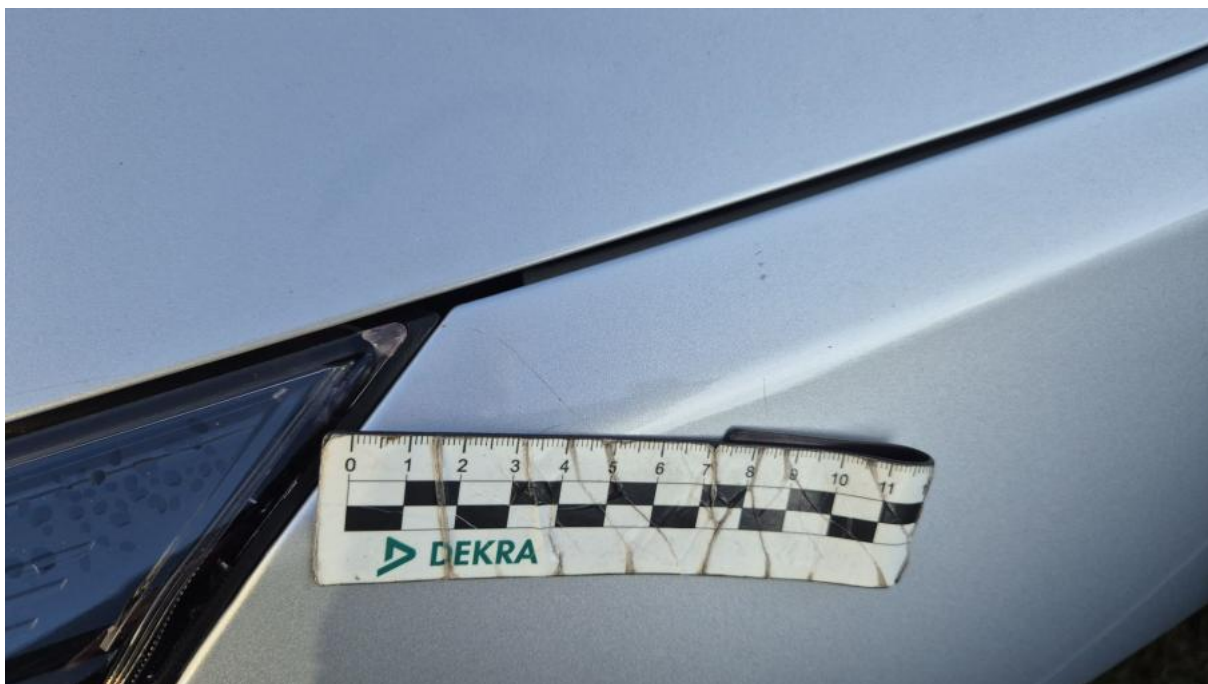
**Fot. 42**

| Poz. | Nazwa pozycji | Opis uszkodzeń | Kwalifik. | Naprawa [rbg] |
|---|---|--|---|---|
| 1 | Błotnik przedni L | wgniecenie | NA | 2.5 |

Łótnik przedni L - Rysa/odprysk 1

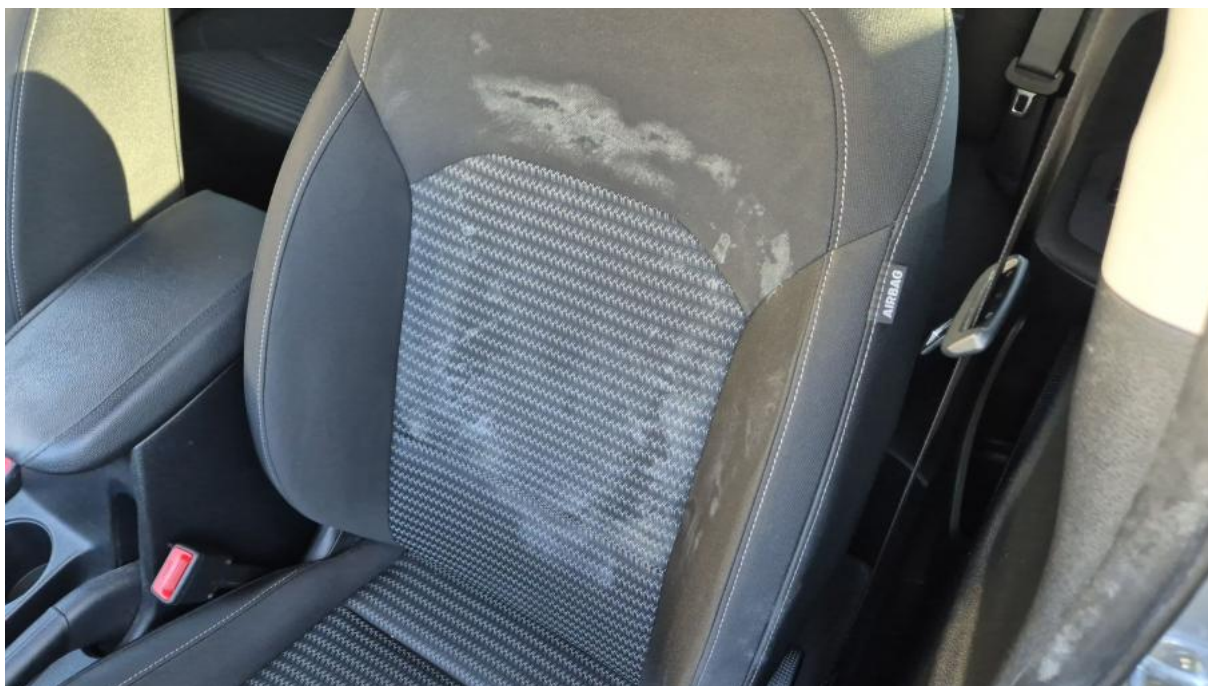
**Fot. 43**

| Poz. | Nazwa pozycji | Opis uszkodzeń | Kwalifik. | Naprawa [rbg] |
|---|---|--|---|---|
| 3 | Tapicerka oparcia 1.rząd L | zabrudzenie | NA | |

Fotel prz. lew. - Inne 1
