Nr zlecenia: 51/09/06/2026/CarArena STANDARD

Zadanie: Ocena stanu technicznego i określenie wartości rynkowej pojazdu

Rodzaj pojazdu:	Samochód osobowy	VIN:	WBA31FZ020FR16270
Marka:	BMW	Nr rejestracyjny:	PZ3T144
Model pojazdu:	320 Touring Diesel Mild Hybrid MR`22 E6d/e G21	Nr Info-Expert:	003-06236
Wersja:	xDrive Steptronic	Rok produkcji:	2023

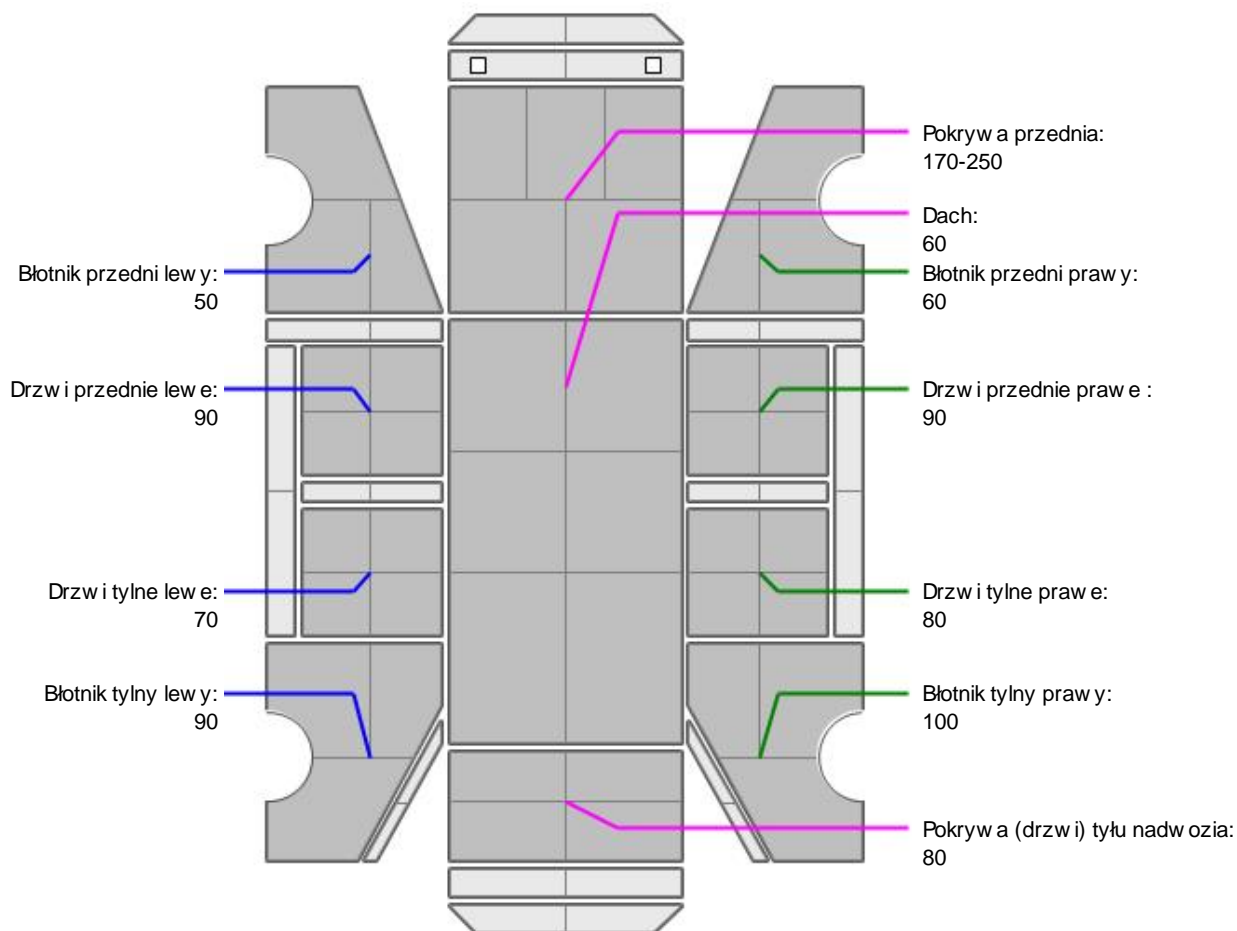
NADWOZIE – Opis powłoki lakierowej

L.p.	Nazwa elementu	L / P	Grubość powłoki [µm]	Opis
1	Pokrywa przednia		170-250	
2	Dach		60	
3	Błotnik przedni	L	50	
4	Drzwi przednie	L	90	
5	Drzwi tylne	L	70	
6	Błotnik tylny	L	90	
7	Błotnik przedni	P	60	
8	Drzwi przednie	P	90	
9	Drzwi tylne	P	80	
10	Błotnik tylny	P	100	
11	Pokrywa (drzwi) tyłu nadwozia		80

Podane przedziały grubości powłoki lakierowej poszczególnych elementów dotyczą wyłącznie punktów pomiarowych, tj. trzech wybranych miejsc na danym elemencie nadwozia. Nie oznacza to, że w pozostałych obszarach danego elementu grubość powłoki jest jednakowa ani że nie może wykroczyć poza wskazane zakresy. Pomiary wykonano urządzeniem bezdźwiękowym w posiadaniu rzeczoznawcy. Pomiar wykonany innym przyrządem może się różnić.
