Nr zlecenia: 50/11/05/2026/CarArena STANDARD

Wycena wartości

Zadanie: Określenie wartości rynkowej pojazdu

Rodzaj pojazdu: Samochód ciężarowy	VIN: WMAN18ZZ66Y161744
Marka: MAN	Nr rejestracyjny: DSWJR89
Model pojazdu: 18.280 TGM E4 18.0t	Nr Info-Ekspert: 148-01693
Wersja: 18.280 BB	Rok produkcji: 2006

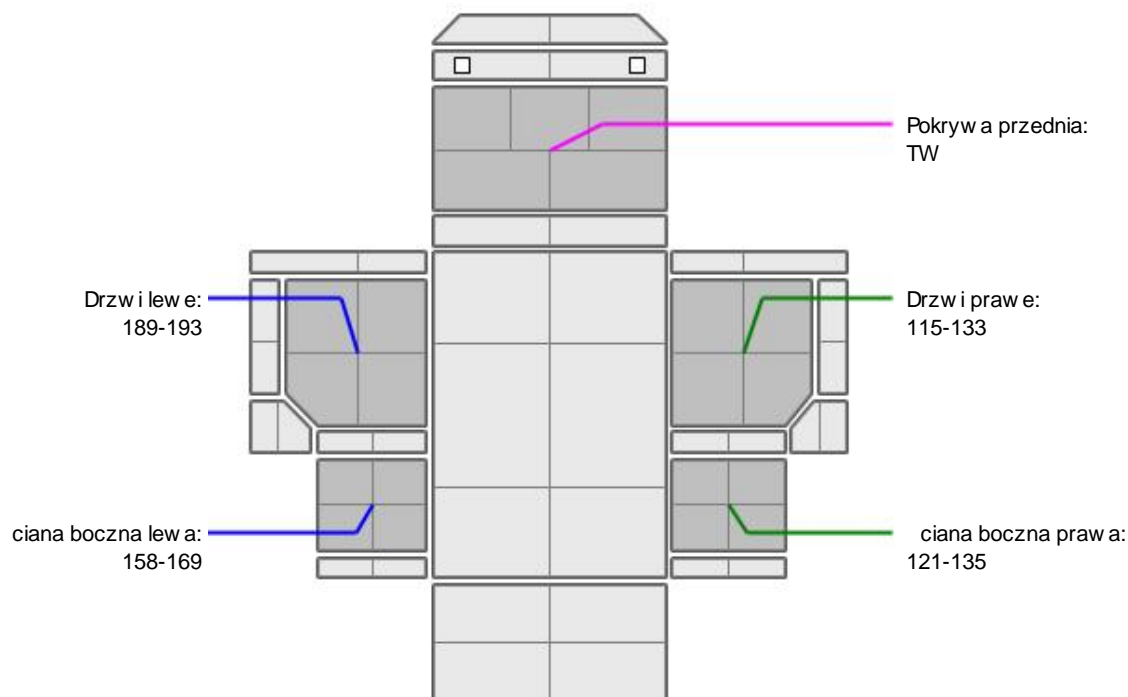
KABINA KIEROWCY – Opis powłoki lakierowej

L.p.	Nazwa elementu	L / P	Grubo powłoki [μm]	Opis
1	Pokrywa przednia		TW	
2	Drzwi	L	189-193	
3	ciana boczna	L	158-169	
4	Drzwi	P	115-133	
5	ciana boczna	P	121-135

Podane przedziały grubo ci powłoki lakierowej poszczególnych elementów dotycz wyl cznie punktów pomiarowych, tj. trzech wybranych miejsc na danym elemencie nadwozia. Nie oznacza to, e w pozostałych obszarach danego elementu grubo powłoki jest jednakowa ani e nie mo e wykracza poza wskazane zakresy. Pomiary wykonano urz dzeniem b d cym w posiadaniu rzeczoznawcy. Pomiar wykonany innym przyrz dem mo e si ró ni .
