Nr zlecenia: 176/22/05/2026/CarArena STANDARD

Wycena Warto ci

Zadanie: Ocena stanu technicznego i okre lenie warto ci rynkowej pojazdu

Rodzaj pojazdu: Samochód osobowy	VIN: U 5 Y H 1 5 1 3 A K L 0 6 7 2 5 9
Marka: KIA	Nr rejestracyjny: WL9194M
Model pojazdu: Ceed 1.4 MR`18 E6	Nr Info-Ekspert: 052-01231
Wersja: S	Rok produkcji: 2019

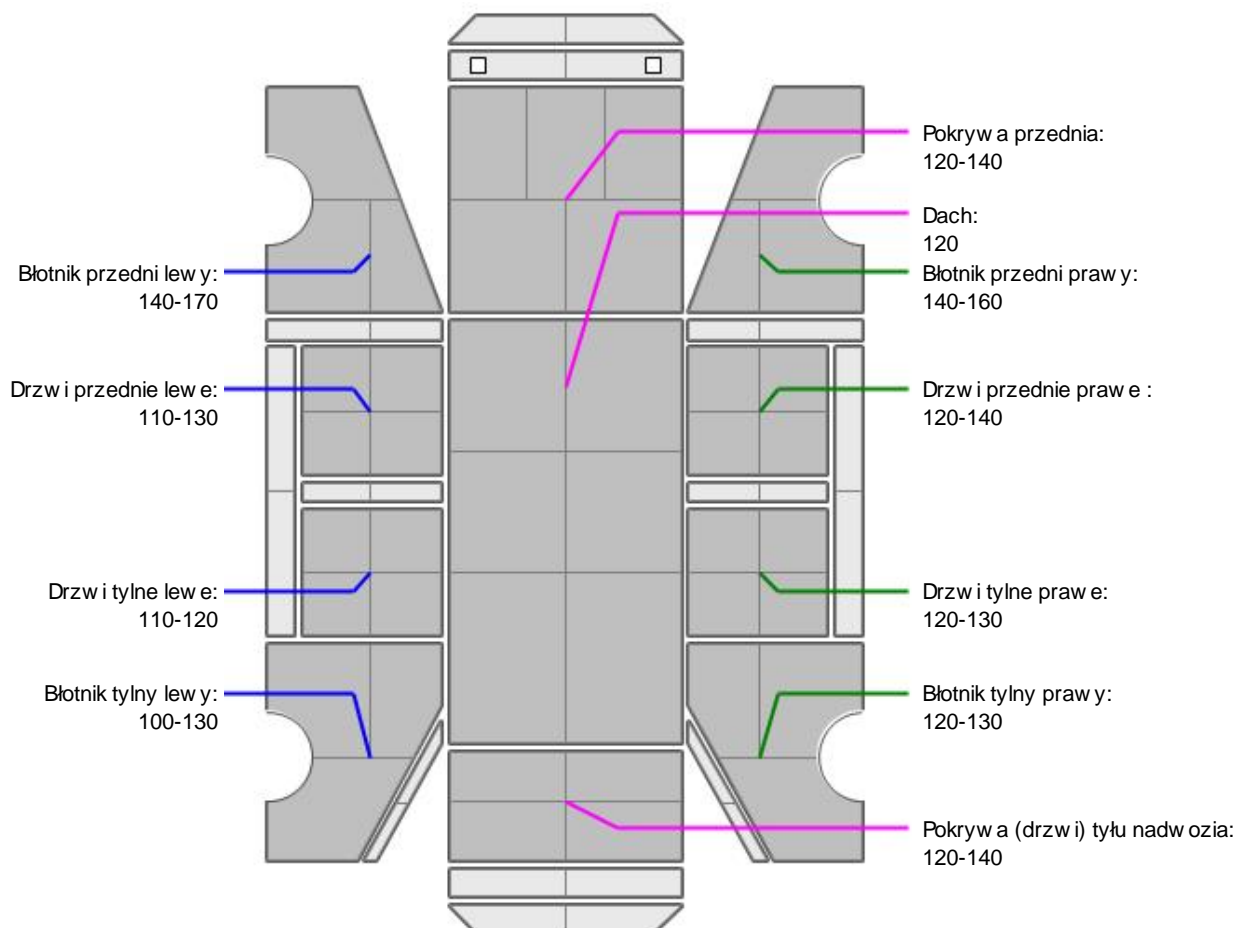
NADWOZIE – Opis powłoki lakierowej

L.p.	Nazwa elementu	L / P	Grubość powłoki [μm]	Opis
1	Pokrywa przednia		120-140	
2	Dach		120	
3	Błotnik przedni	L	140-170	
4	Drzwi przednie	L	110-130	
5	Drzwi tylne	L	110-120	
6	Błotnik tylny	L	100-130	
7	Błotnik przedni	P	140-160	
8	Drzwi przednie	P	120-140	
9	Drzwi tylne	P	120-130	
10	Błotnik tylny	P	120-130	
11	Pokrywa (drzwi) tyłu nadwozia		120-140
