Nr zlecenia: 23/29/05/2026/CarArena STANDARD

Wycena wartości

Zadanie: Ocena stanu technicznego i określenie wartości rynkowej pojazdu

DANE IDENTYFIKACYJNE POJAZDU		Dane: [O] V-2026
Rodzaj pojazdu:	Samochód osobowy	VIN: VNKKG3D3X0A150029
Marka:	TOYOTA	Nr rejestracyjny: WE257WS
Model pojazdu:	Yaris 1.5 MR`17 E6c	Nr Info-Ekspert: 037-02961
Wersja:	Active	Rok produkcji: 2019
Wskazanie drogomierza	156134 km	
Data pierwszej rejestracji	2019/07/15	
Data wykonania badania technicznego	2027/05/14	
Rodzaj nadwozia	hatchback 5 drzwiowy	
Dop. masa całkowita	1545 kg	
Jednostka napędowa	z zapłonem iskrowym (wtrysk)	
Pojemność / Moc silnika	1496 ccm / 82kW (111KM)	
Liczba cylindrów / Układ cylindrów / Liczba zaworów	4 / rzędowy / 16	
Rodzaj skrzyni biegów	manualna	
Rodzaj napędu	przedni (4x2)	
Kolor powłoki lakierowej, (rodzaj lakieru)	Biały 2-warstwowy typu uni

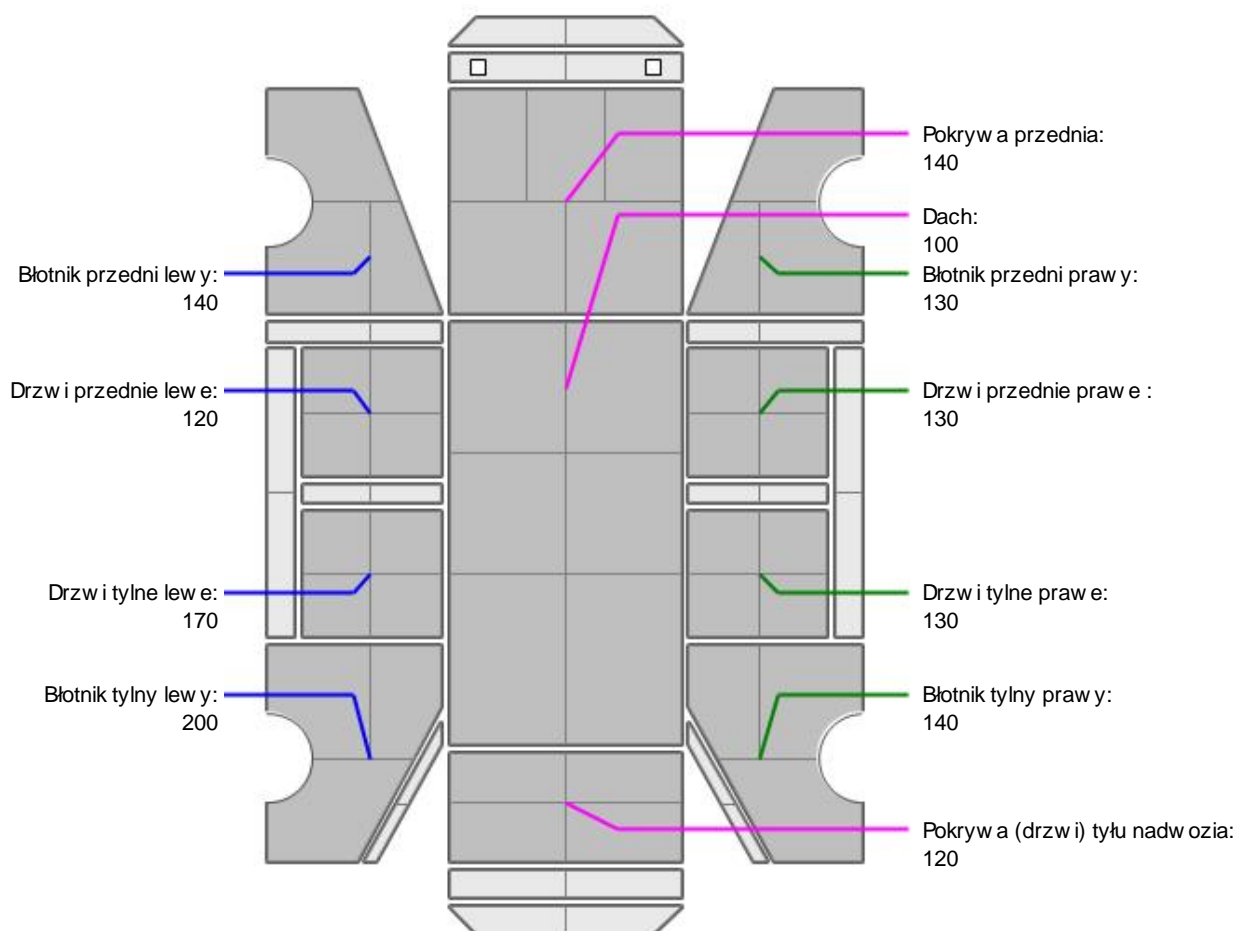
L.p.	Nazwa elementu	L / P	Grubo powłoki [µm]	Opis
1	Pokrywa przednia		140	
2	Dach		100	
3	Błotnik przedni	L	140	
4	Drzwi przednie	L	120	
5	Drzwi tylne	L	170

6	Błotnik tylny	L	200	
7	Błotnik przedni	P	130	
8	Drzwi przednie	P	130	
9	Drzwi tylne	P	130	
10	Błotnik tylny	P	140	
11	Pokrywa (drzwi) tyłu nadwozia		120

Podane przedziały grubości powłoki lakierowej poszczególnych elementów dotyczą wyłącznie punktów pomiarowych, tj. trzech wybranych miejsc na danym elemencie nadwozia. Nie oznacza to, że w pozostałych obszarach danego elementu grubość powłoki jest jednakowa ani że nie może wykroczyć poza wskazane zakresy. Pomiar wykonano urządzeniem bezdotykowym w posiadaniu rzeczoznawcy. Pomiar wykonany innym przyrządem może się różnić.
