Nr zlecenia: 54/08/06/2026/CarArena STANDARD

## WYCENA WARTO CI

Zadanie: Ocena stanu technicznego i określenie wartości rynkowej pojazdu

Rodzaj pojazdu: <b>Samochód osobowy</b>	VIN: <b>WBA48FU0408D45489</b>
Marka: <b>BMW</b>	Nr rejestracyjny: <b>PZ4E011</b>
Model pojazdu: <b>320 Diesel Mild Hybrid MR`22 E6d/e G20</b>	Nr Info-Ekspert: <b>003-06446</b>
Wersja: <b>xDrive M Sport Steptronic</b>	Rok produkcji: <b>2023</b>

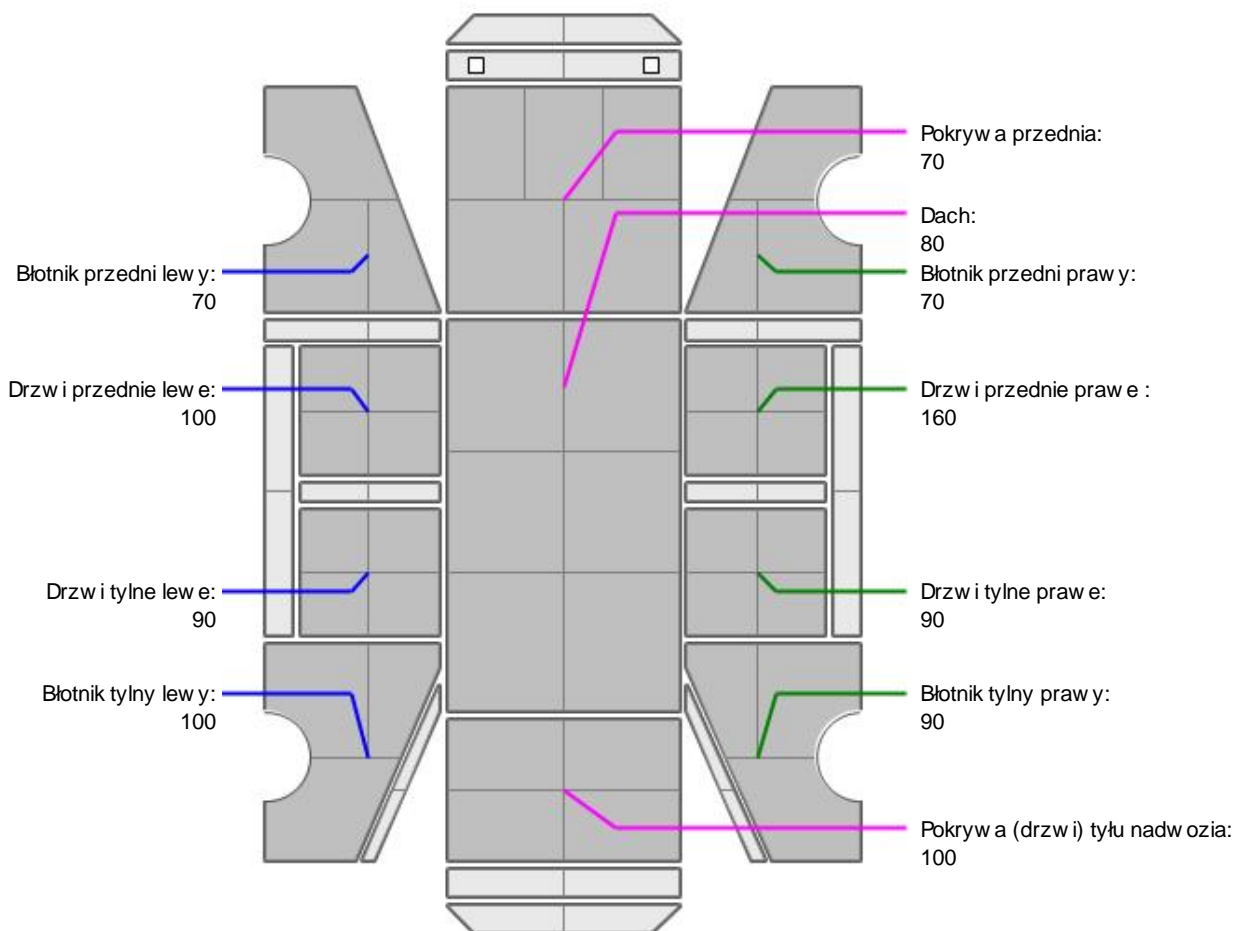
**KABINA KIEROWCY – Opis powłoki lakierowej**

L.p.	Nazwa elementu	L / P	Grubość powłoki [µm]	Opis
1	Pokrywa przednia		70	
2	Dach		80	
3	Błotnik przedni	L	70	
4	Drzwi przednie	L	100	
5	Drzwi tylne	L	90	
6	Błotnik tylny	L	100	
7	Błotnik przedni	P	70	
8	Drzwi przednie	P	160	
9	Drzwi tylne	P	90	
10	Błotnik tylny	P	90	
11	Pokrywa (drzwi) tyłu nadwozia		100

Podane przedziały grubości powłoki lakierowej poszczególnych elementów dotyczą wyłącznie punktów pomiarowych, tj. trzech wybranych miejsc na danym elemencie nadwozia. Nie oznacza to, że w pozostałych obszarach danego elementu grubość powłoki jest jednakowa ani że nie może wykraczać poza wskazane zakresy. Pomiary wykonano urządzeniem bezdźwiękowym w posiadaniu rzeczoznawcy. Pomiar wykonany innym przyrządem może się różnić.
