Nr zlecenia: 103/10/06/2026/CarArena STANDARD

WYCENA WARTO CI

Zadanie: Ocena stanu technicznego i określenie wartości rynkowej pojazdu

| Model pojazdu: 420 Gran Coupe Diesel MR`21 E6d/e G26 | Nr Info-Ekspert: 003-06069 |

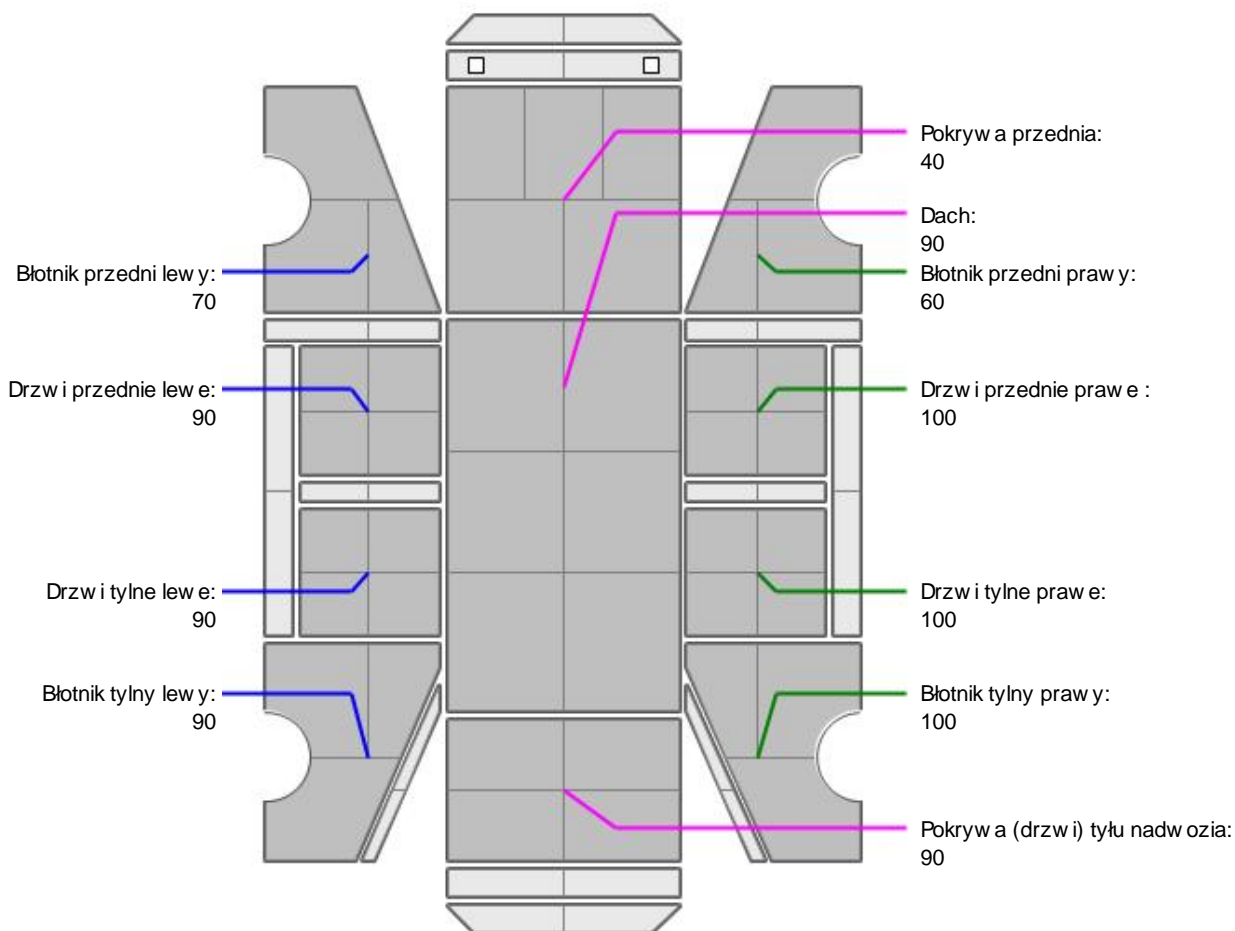
KABINA KIEROWCY – Opis powłoki lakierowej

| L.p. | Nazwa elementu | L / P | Grubość powłoki [µm] | Opis |
| 1 | Pokrywa przednia | | 40 | |
| 2 | Dach | | 90 | |
| 3 | Błotnik przedni | L | 70 | |
| 4 | Drzwi przednie | L | 90 | |
| 5 | Drzwi tylne | L | 90 | |
| 6 | Błotnik tylny | L | 90 | |
| 7 | Błotnik przedni | P | 60 | |
| 8 | Drzwi przednie | P | 100 | |
| 9 | Drzwi tylne | P | 100 | |
| 10 | Błotnik tylny | P | 100 | |
| 11 | Pokrywa (drzwi) tyłu nadwozia | | 90 | |

Podane przedziały grubości powłoki lakierowej poszczególnych elementów dotyczą wyłącznie punktów pomiarowych, tj. trzech wybranych miejsc na danym elemencie nadwozia. Nie oznacza to, że w pozostałych obszarach danego elementu grubość powłoki jest jednakowa ani że nie może wykraczać poza wskazane zakresy. Pomiary wykonano urządzeniem bezdźwiękowym w posiadaniu rzeczoznawcy. Pomiar wykonany innym przyrządem może się różnić.
